## ESTUDO TÉCNICO PRELIMINAR

Constitui objeto do presente estudo técnico a alienação de bens móveis inservíveis de propriedade do Município de Coelho Neto – MA.

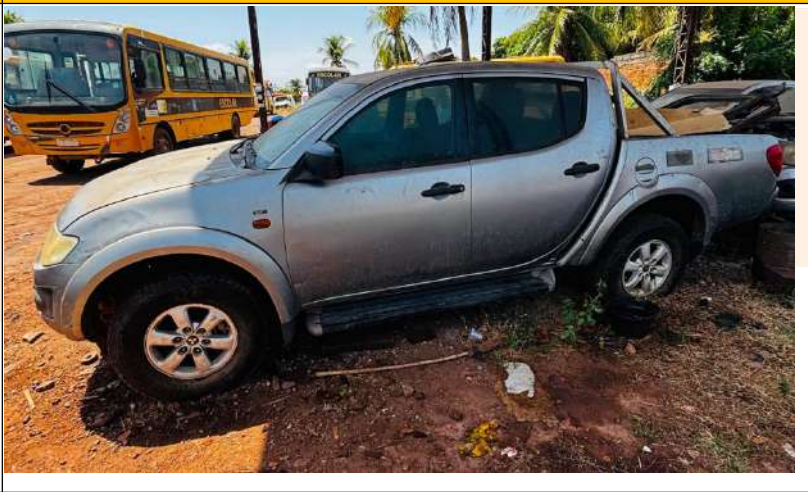
Foto	Descrição	Arquivo
Foto 03	Lateral esquerda

No exame físico, verificou-se que o veículo se encontra em estado crítico, com motor ausente, câmbio danificado, direção, freios e suspensão comprometidos, bateria ausente, pneus em estado ruim e com ausência dos pneus frontais, interior deteriorado e equipamentos obrigatórios incompletos.

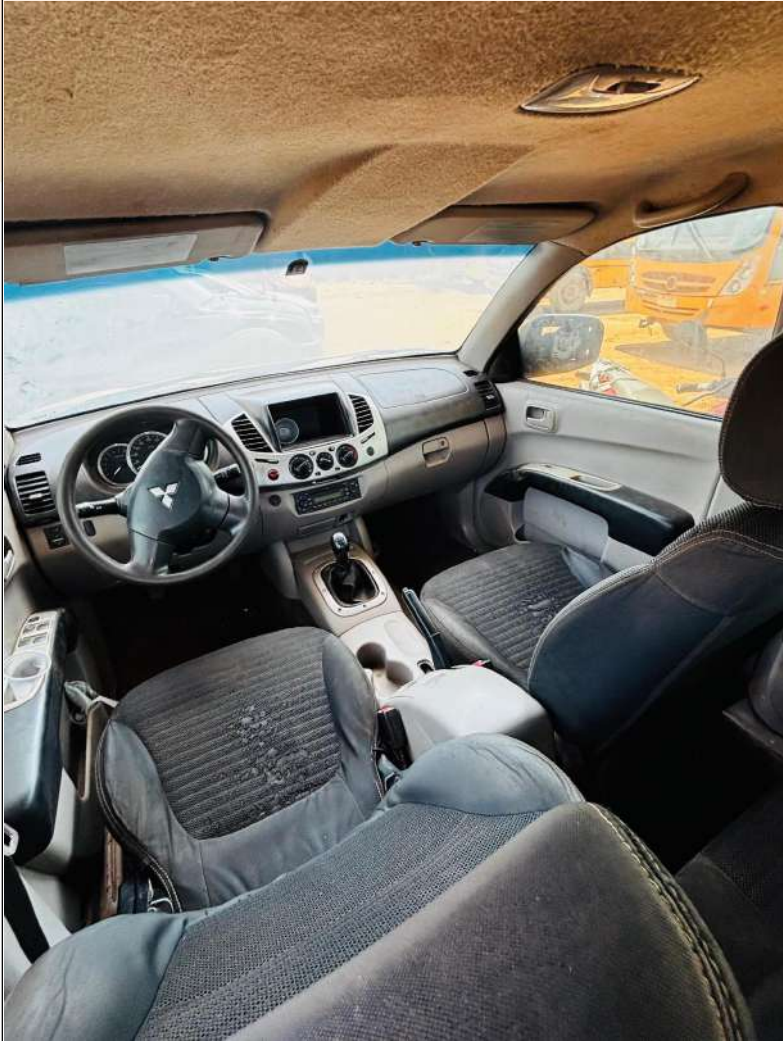
Foto	Descrição	Arquivo
Foto 06	Número de chassi	
Foto 07	Motor	
Foto 08	Interior

O bem, embora com documentação regular, encontra-se com baixa patrimonial concluída e foi removido de sua função original, estando totalmente indisponível para operação. Foi constatado que o motor e o câmbio não funcionam, a direção, freios e suspensão apresentam desgaste acentuado e comprometimento técnico, bateria em mau estado, pneus deteriorados e interior com conservação ruim, somando-se aos equipamentos obrigatórios incompletos.

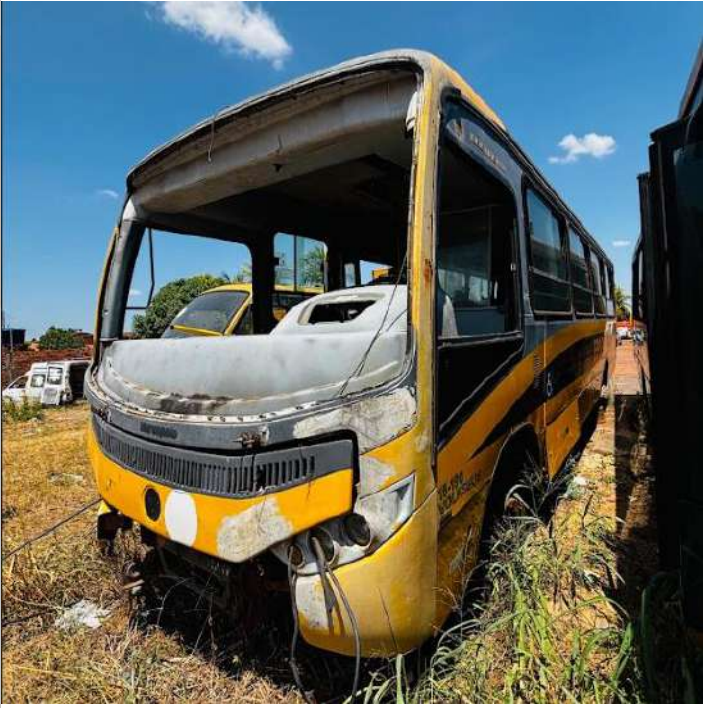
Foto	Descrição	Arquivo
Foto 03	Lateral esquerda

O veículo apresenta motor sem funcionamento, câmbio inoperante, direção quebrada, sistema de freios sem condições de operação, suspensão danificada, ausência de bateria e pneus, além de interior deteriorado com falta de equipamentos obrigatórios. A função atual é inexistente e o veículo apresenta estado de inservibilidade, caracterizando descarte completo para uso administrativo.

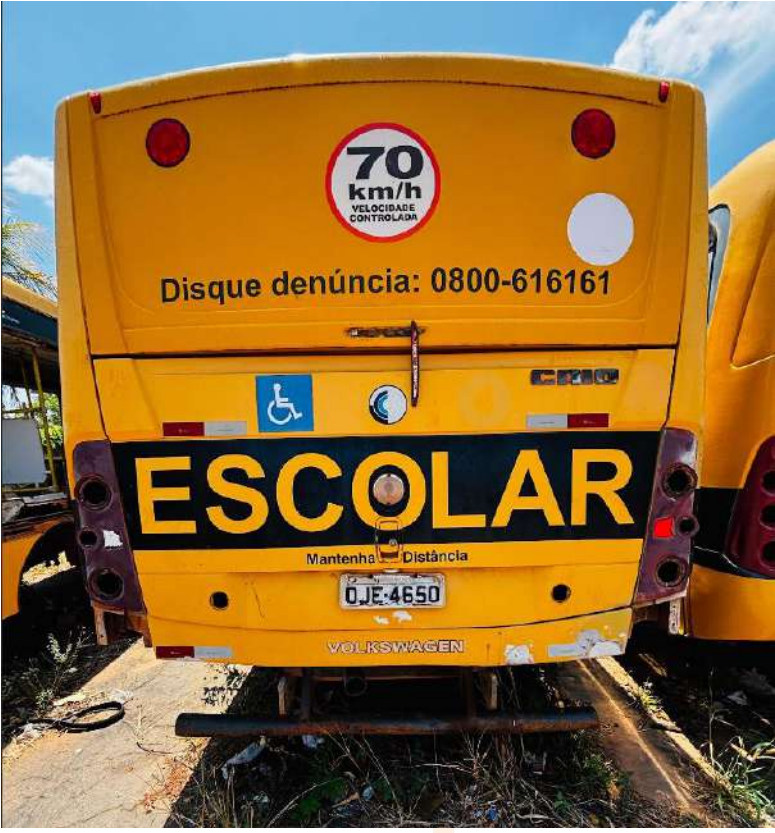
Foto	Descrição	Arquivo
Foto 02	Visão traseira

O veículo identificado como Ônibus Escolar Volkswagen 15.190 EOD E.S.ORE, ano/modelo 2012/2012, pertencente originalmente à Secretaria de Educação, apresenta condições extremamente degradadas conforme constatado na inspeção física. A estrutura geral encontra-se inservível, com danos severos que comprometem completamente o monobloco e o chassi.

O veículo apresenta função atual inexistente (quebrado) e encontra-se totalmente inservível para qualquer atividade da Administração Pública. Diante do grau de deterioração identificado, enquadra-se como sucata aproveitável, mantendo somente valor residual.

Após análise dos elementos administrativos e da vistoria física, conclui-se que o Ônibus Escolar Volkswagen 15.190 EOD E.S.ORE, ano/modelo 2012/2012, encontra-se em condição de sucata aproveitável, uma vez que apresenta danos estruturais, mecânicos e funcionais irreversíveis, não sendo possível sua recuperação para fins de uso público.

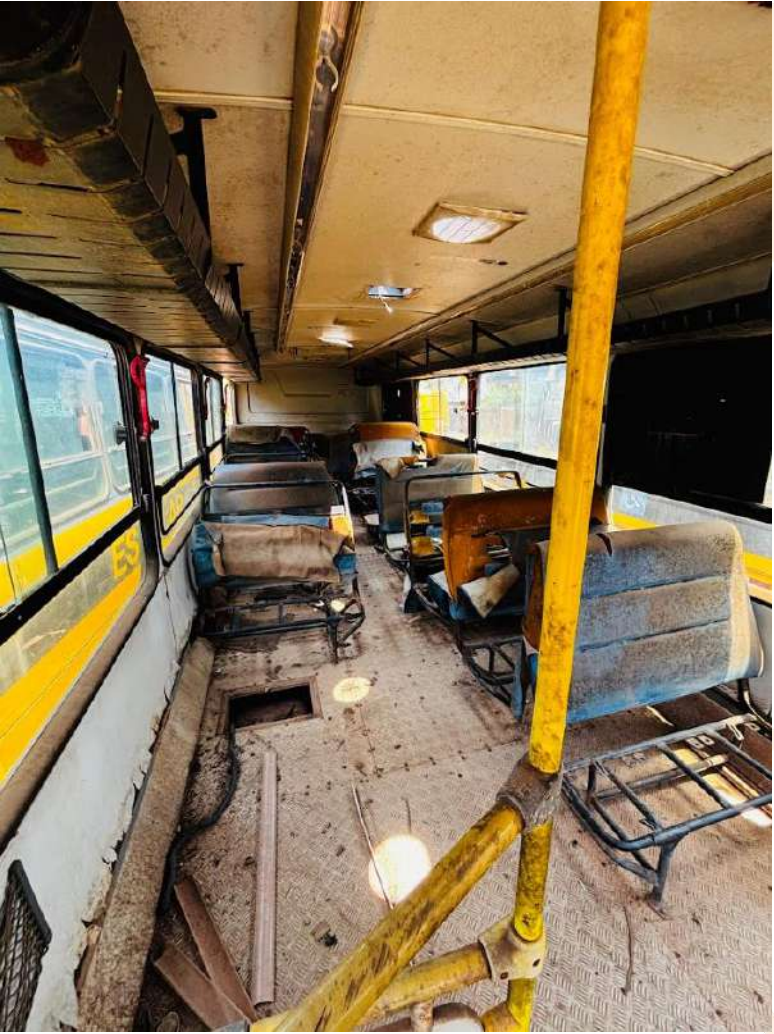
Foto	Descrição	Arquivo
Foto 08	Interior

A photograph showing the interior of a bus. The view is from the side of the aisle, looking towards the front. There are rows of seats with blue and grey upholstery. A prominent yellow handrail runs vertically through the aisle. The floor is concrete and appears worn and damaged, with some debris and a hole visible. The ceiling has recessed lighting fixtures. The bus windows are visible on the left side.

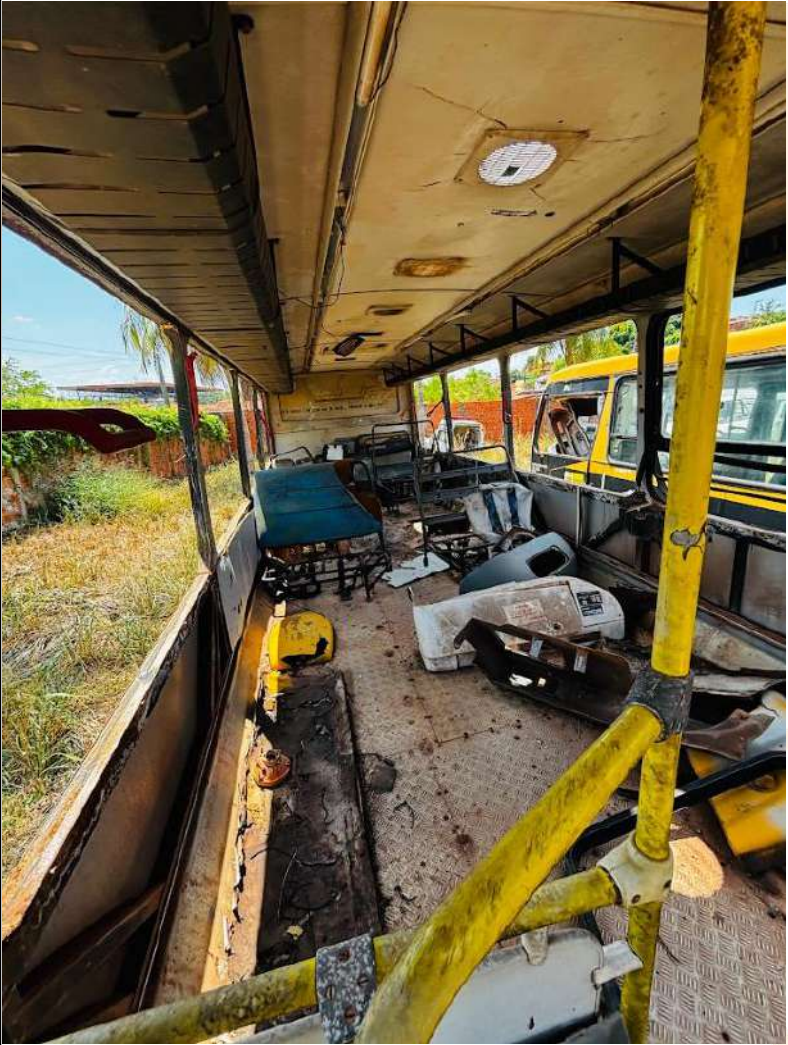
Foto	Descrição	Arquivo
Foto 08	Interior

Durante a inspeção física constatou-se que a estrutura geral encontra-se totalmente inservível, com severos danos no monobloco e no chassi, demonstrando desgaste estrutural irreversível. O motor não funciona ou pode estar ausente, o câmbio não opera, e os sistemas essenciais — direção, freios e suspensão — estão quebrados, sem condições de funcionamento ou economicamente inviáveis para reparo. A bateria e os pneus estão ausentes, e o interior apresenta estado ruim, com painéis, bancos, portas e demais elementos deteriorados ou inexistentes.

Conclui-se que o veículo Mercedes-Benz OF 1519 R, ano/modelo 2013/2013, encontra-se em estado de sucata aproveitável, apresentando danos estruturais irreversíveis, ausência de componentes essenciais e total incapacidade de uso, enquadrando-se nos critérios de bem inservível para a Administração Pública.

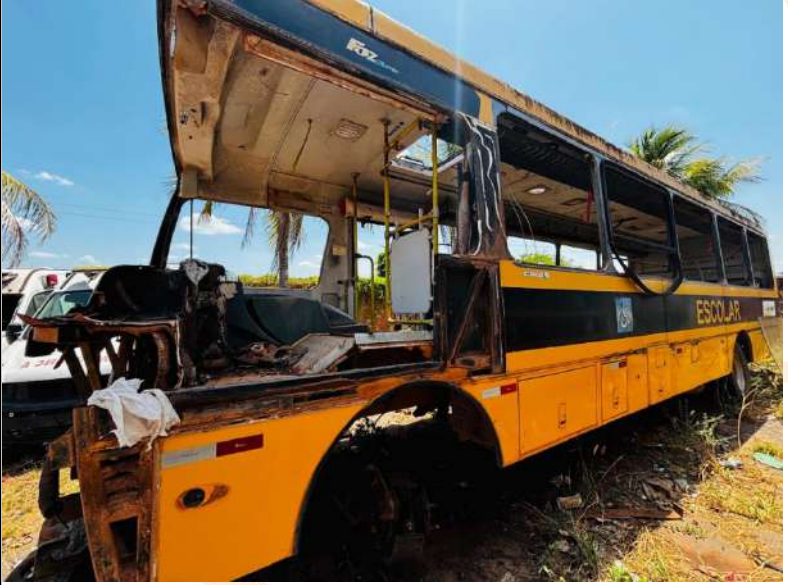
Foto 09	Danos relevantes

Os equipamentos obrigatórios não estão presentes, o que reforça a completa inutilização do bem. Diante da soma dos danos e da ausência de condições mínimas de recuperação, o veículo é classificado como inservível para uso público, enquadrando-se tecnicamente como sucata aproveitável.

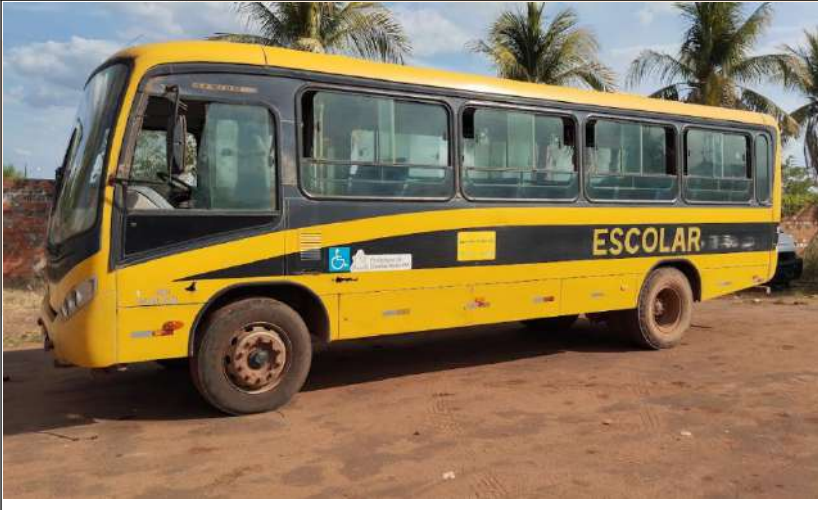
Foto	Descrição	Arquivo
Foto 03	Lateral esquerda

A yellow school bus with a black stripe and the word "ESCOLAR" written on the side. It has a wheelchair accessibility symbol on the side door. The bus is parked on a dirt surface with palm trees in the background.
Foto 04	Lateral direita

Diante das condições verificadas durante a inspeção física e administrativa, conclui-se que o ônibus Volkswagen 15.190 EOD E.HD ORE, ano 2010/2011, mantém funcionamento básico dos sistemas mecânicos, porém apresenta desgaste significativo na estrutura interna, pneus em estado ruim, equipamentos obrigatórios incompletos e condições gerais incompatíveis com o uso oficial de transporte escolar, caracterizando sua classificação como **veículo operante com restrições**.

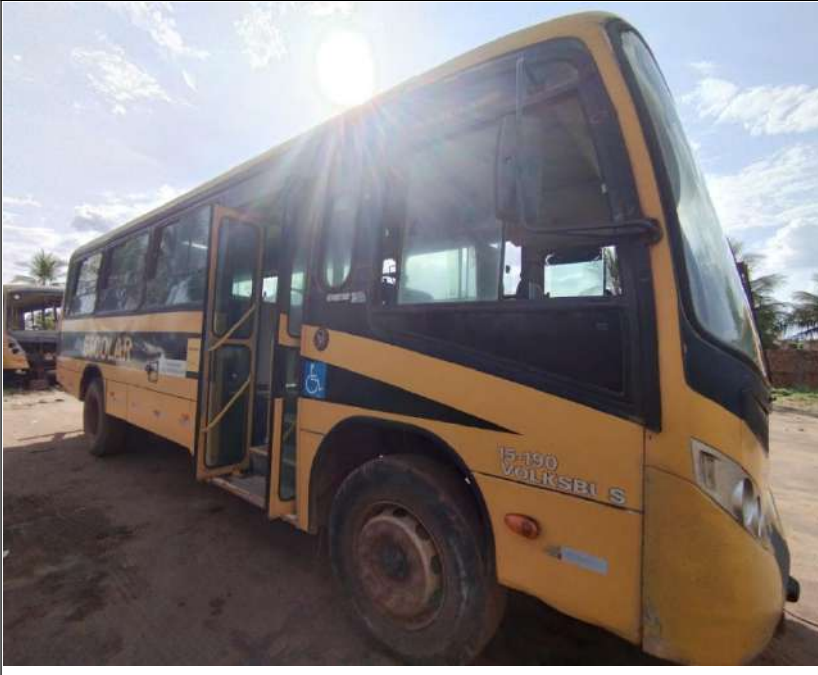
A yellow school bus with a black stripe and the word "ESCOLAR" written on the side. It has a wheelchair accessibility symbol on the side door. The bus is parked on a dirt surface with palm trees in the background. The text "15190 VOLKSBI S" is visible on the front fender.

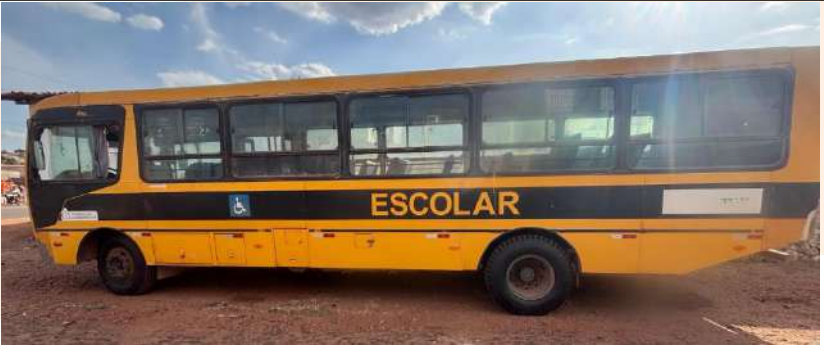
Foto	Descrição	Arquivo
Foto 03	Lateral esquerda

A yellow school bus with a black stripe and the word "ESCOLAR" written in yellow on the side. A wheelchair accessibility symbol is visible on the side panel. The bus is parked on a dirt surface under a blue sky with clouds.
Foto 04	Lateral direita

Após a análise documental e inspeção física, conclui-se que o ônibus escolar MERCEDES-BENZ OF 1519 R.ORE, ano/modelo 2013/2013, enquadra-se como **veículo operante com restrições**, uma vez que mantém capacidade de funcionamento, mas com desgaste natural que limita sua utilização contínua no serviço público.

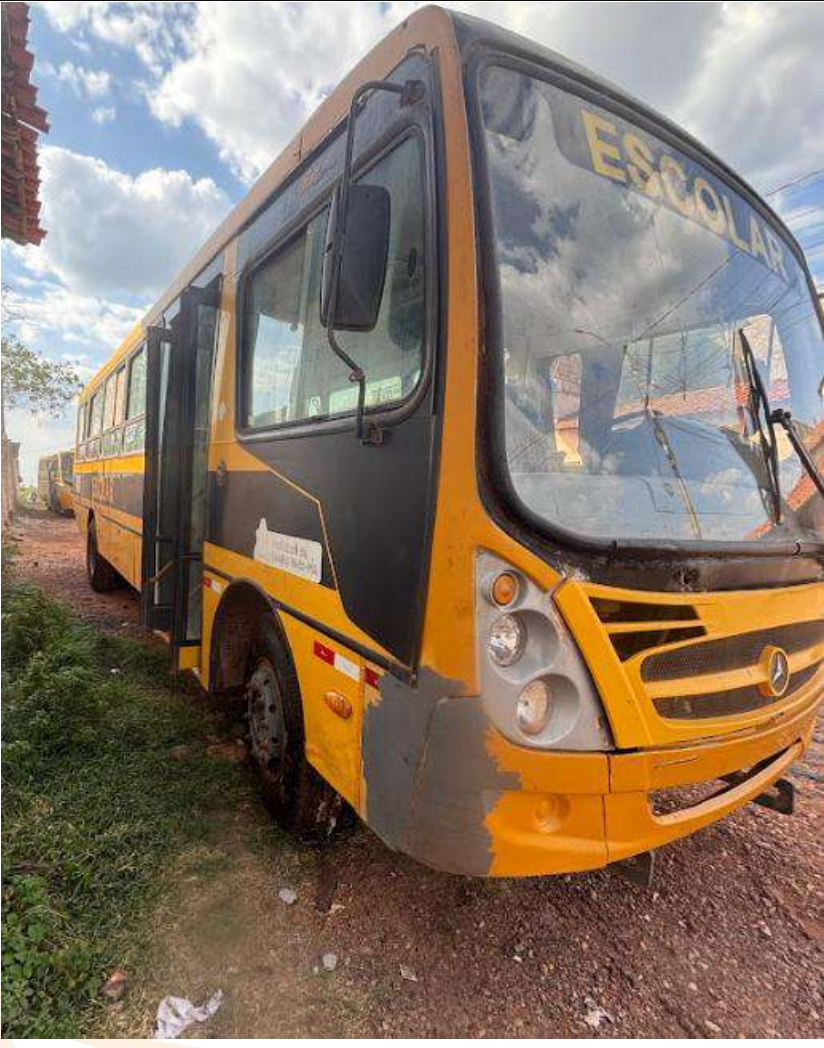
A yellow school bus with a black stripe and the word "ESCOLAR" written in yellow on the side. The bus is parked on a dirt surface with some greenery in the foreground. The sky is blue with clouds.

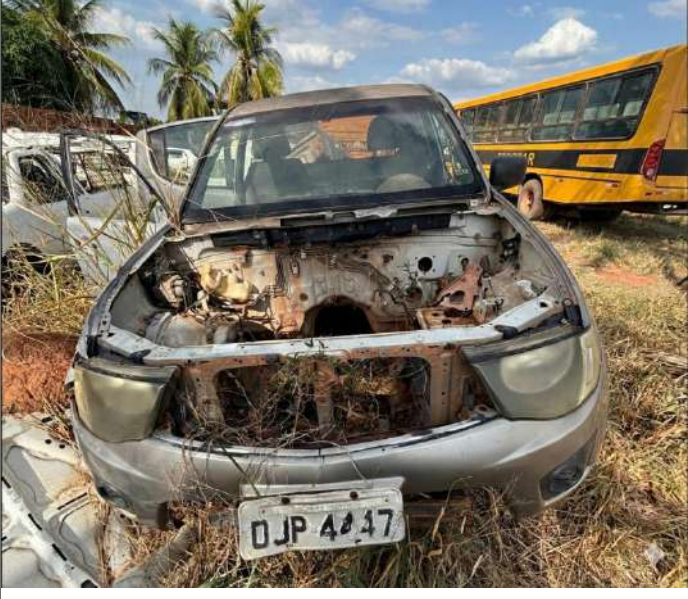
Foto	Descrição	Arquivo
Foto 01	Visão frontal

<p>A photograph showing the front view of a silver hatchback car that has been severely damaged. The front end is completely crushed, and the engine compartment is exposed. The license plate reads 'DJP 4047'. In the background, a yellow bus and palm trees are visible under a blue sky with some clouds.</p>
Foto 02	Visão traseira

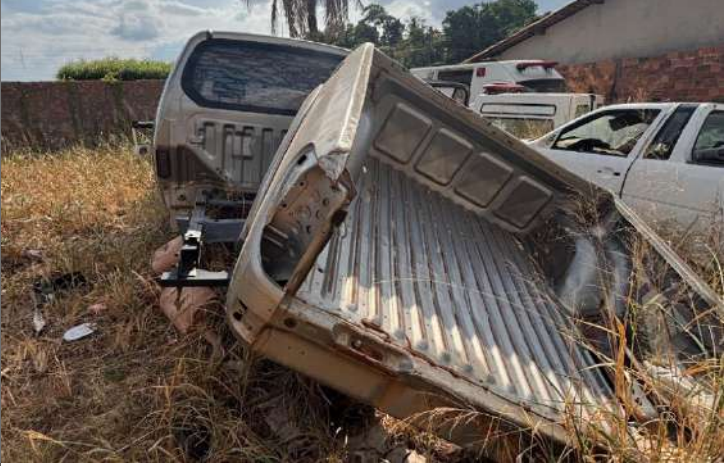
<p>A photograph showing the rear view of the damaged silver car. The trunk is severely crushed and bent upwards. The car is parked on a patch of dry grass and dirt. In the background, there is a brick wall and other vehicles.</p>
Foto 03	Lateral esquerda	  <p>A photograph showing the left side of the damaged silver car. The car is heavily crushed, particularly at the rear. A white sticker on the side door reads 'Prefeitura de Coelho Neto-PA'. The car is parked on a patch of dry grass and dirt. In the background, there is a brick wall and other vehicles.</p>

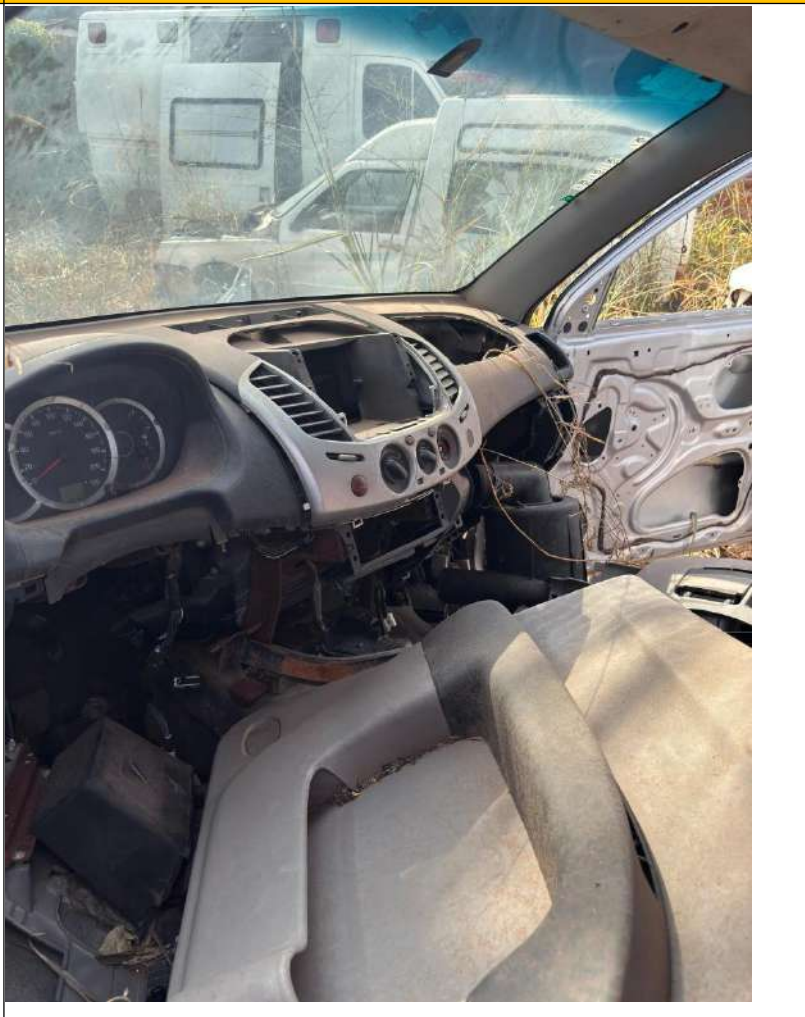
Foto	Descrição	Arquivo
Foto 08	Interior

A photograph showing the interior of a silver car. The dashboard is partially destroyed, with the instrument cluster and center console area missing. The steering wheel is visible on the left. The front passenger seat is heavily damaged and appears to be partially detached. The driver's side door is open, revealing the interior door panel and window mechanism. The car is parked outdoors, with a white van visible through the windshield.
Foto 09	Danos relevantes

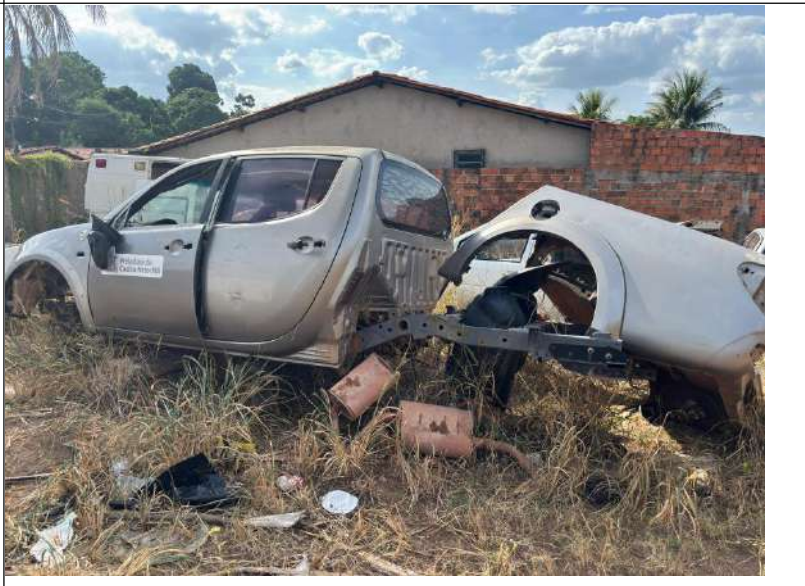
A photograph showing the exterior of a silver car that has been severely damaged. The car is parked on a grassy area with some debris scattered around. The front end is completely crushed, and the rear end is also damaged. The car's body panels are missing, and the metal frame is exposed. In the background, there is a brick wall and a house with a tiled roof. The sky is blue with some clouds.

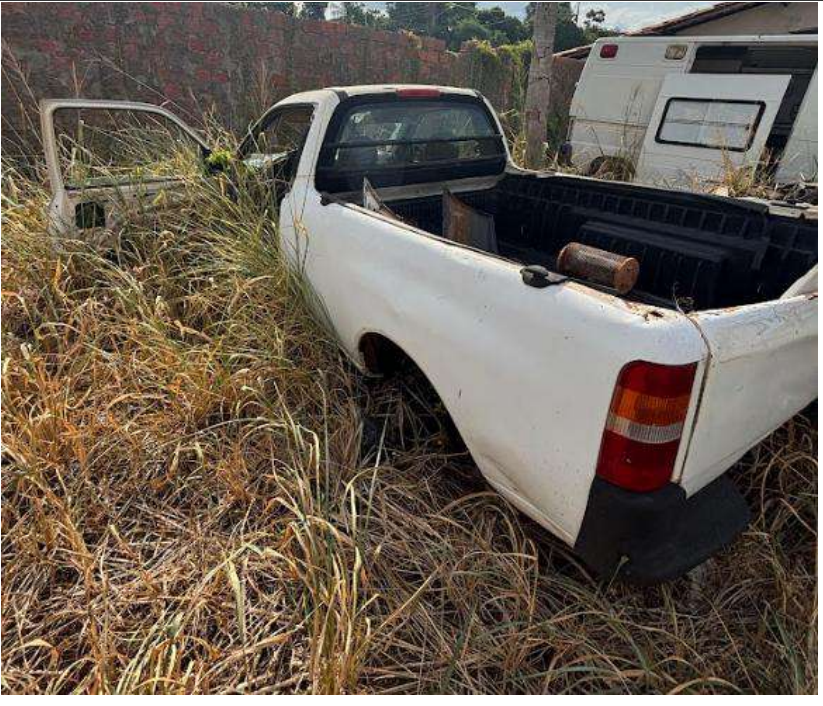
Foto	Descrição	Arquivo
Foto 03	Lateral esquerda

Após a inspeção física e documental da caminhonete FORD COURIER 1.6 FLEX, ano/modelo 2007/2008, pertencente à Secretaria Municipal de Governo, constatou-se que o veículo se encontra em estado extremamente degradado, impossibilitando qualquer utilização administrativa.

A análise evidenciou estrutura geral em condição ruim, com motor inoperante ou ausente, câmbio danificado, direção comprometida, freios sem condições de funcionamento, suspensão danificada, ausência de bateria e pneus, interior deteriorado e equipamentos obrigatórios incompletos, além de baixa patrimonial já registrada, o que confirma sua retirada definitiva de uso. A placa encontra-se danificada e o chassi apresenta legibilidade parcial, impossibilitando regularização documental, somado à ausência de CRLV e Renavam não localizado, o que reforça o impedimento de circulação ou reativação.

Com base no estado constatado e no enquadramento do veículo como sucata irre recuperável, foi aplicado o percentual de 5% sobre o valor FIPE de referência, em conformidade com os parâmetros utilizados para bens em condição de deterioração severa e totalmente inservíveis. Diante do valor FIPE de R\$ 28.370,00 para o modelo avaliado, o montante final recomendado para fins de leilão corresponde a R\$ 1.418,50. O veículo apresentou condição estrutural, mecânica e funcional que impede qualquer forma de reparação economicamente viável, permanecendo adequado apenas para reaproveitamento de materiais.

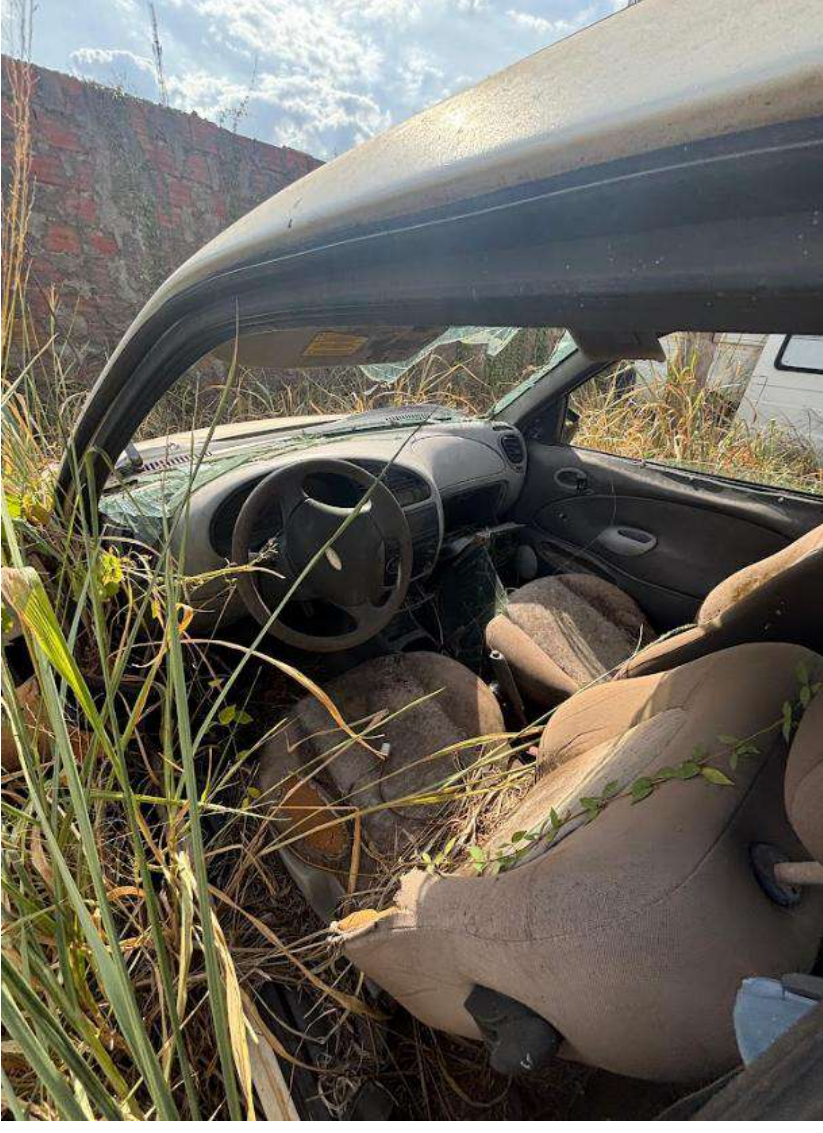
Foto	Descrição	Arquivo
Foto 06	Número de chassi	
Foto 07	Motor	
Foto 08	Interior

A photograph showing the interior of a car, viewed from the passenger side. The car is heavily overgrown with tall, dry grass and some green weeds. The visible interior includes the steering wheel, dashboard, and the front passenger seat. The car's exterior is dark-colored. In the background, a brick wall and a blue sky with clouds are visible.

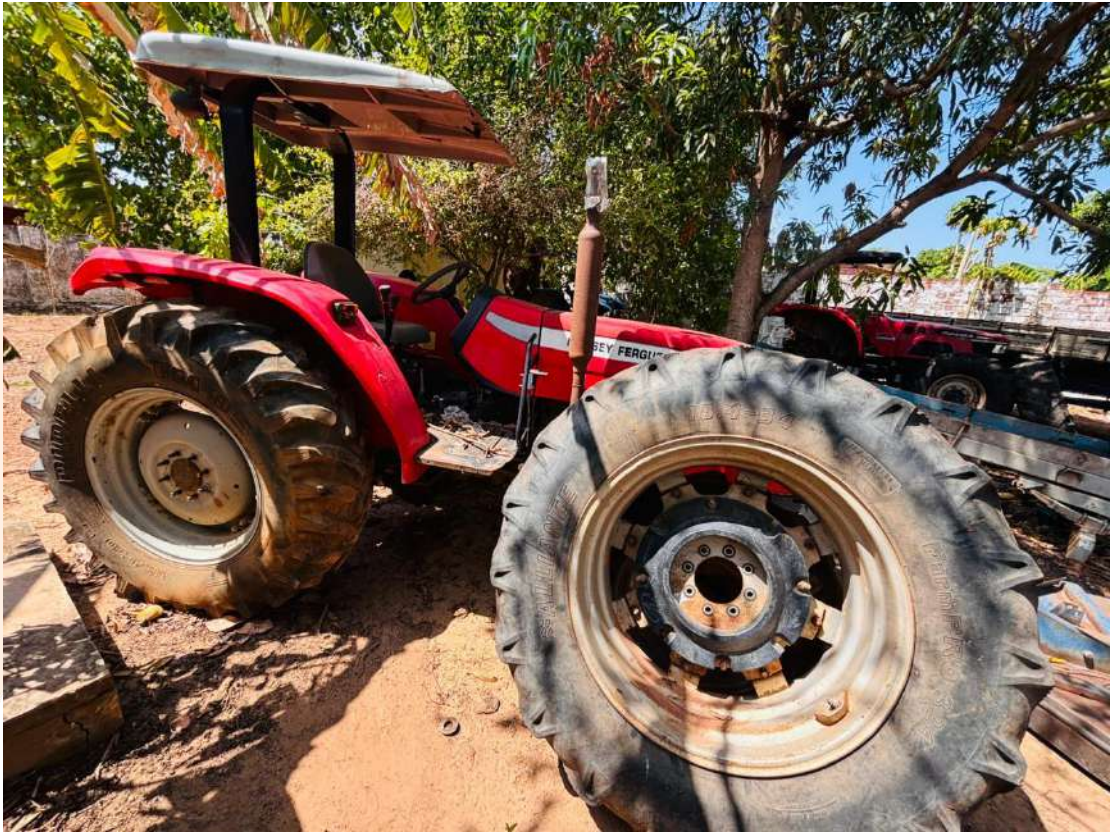
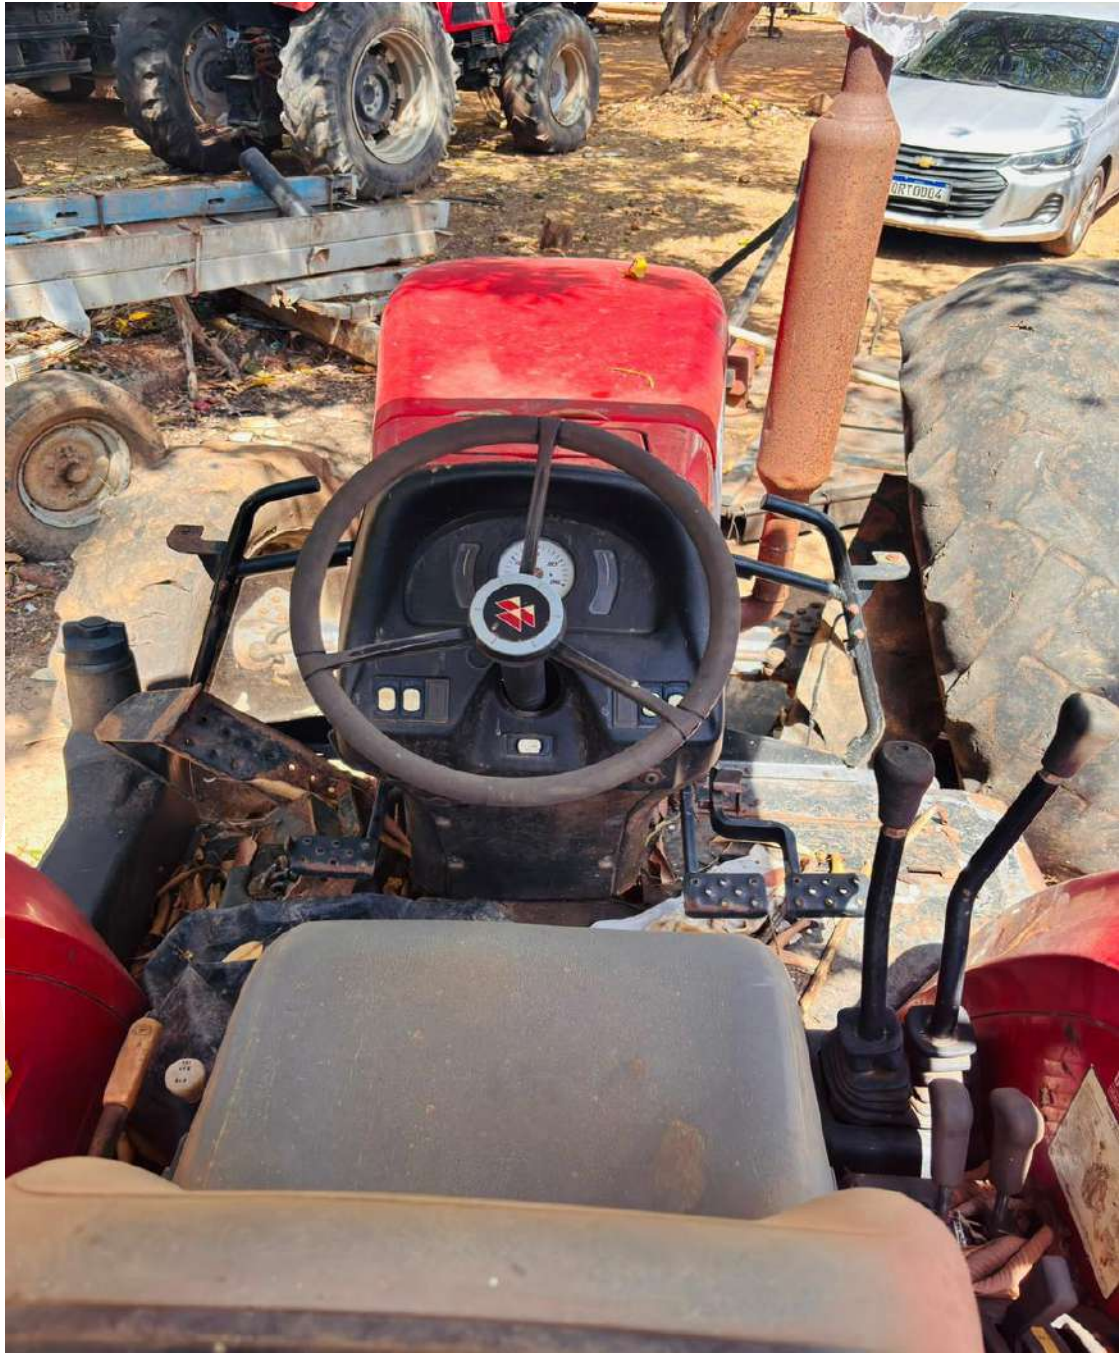
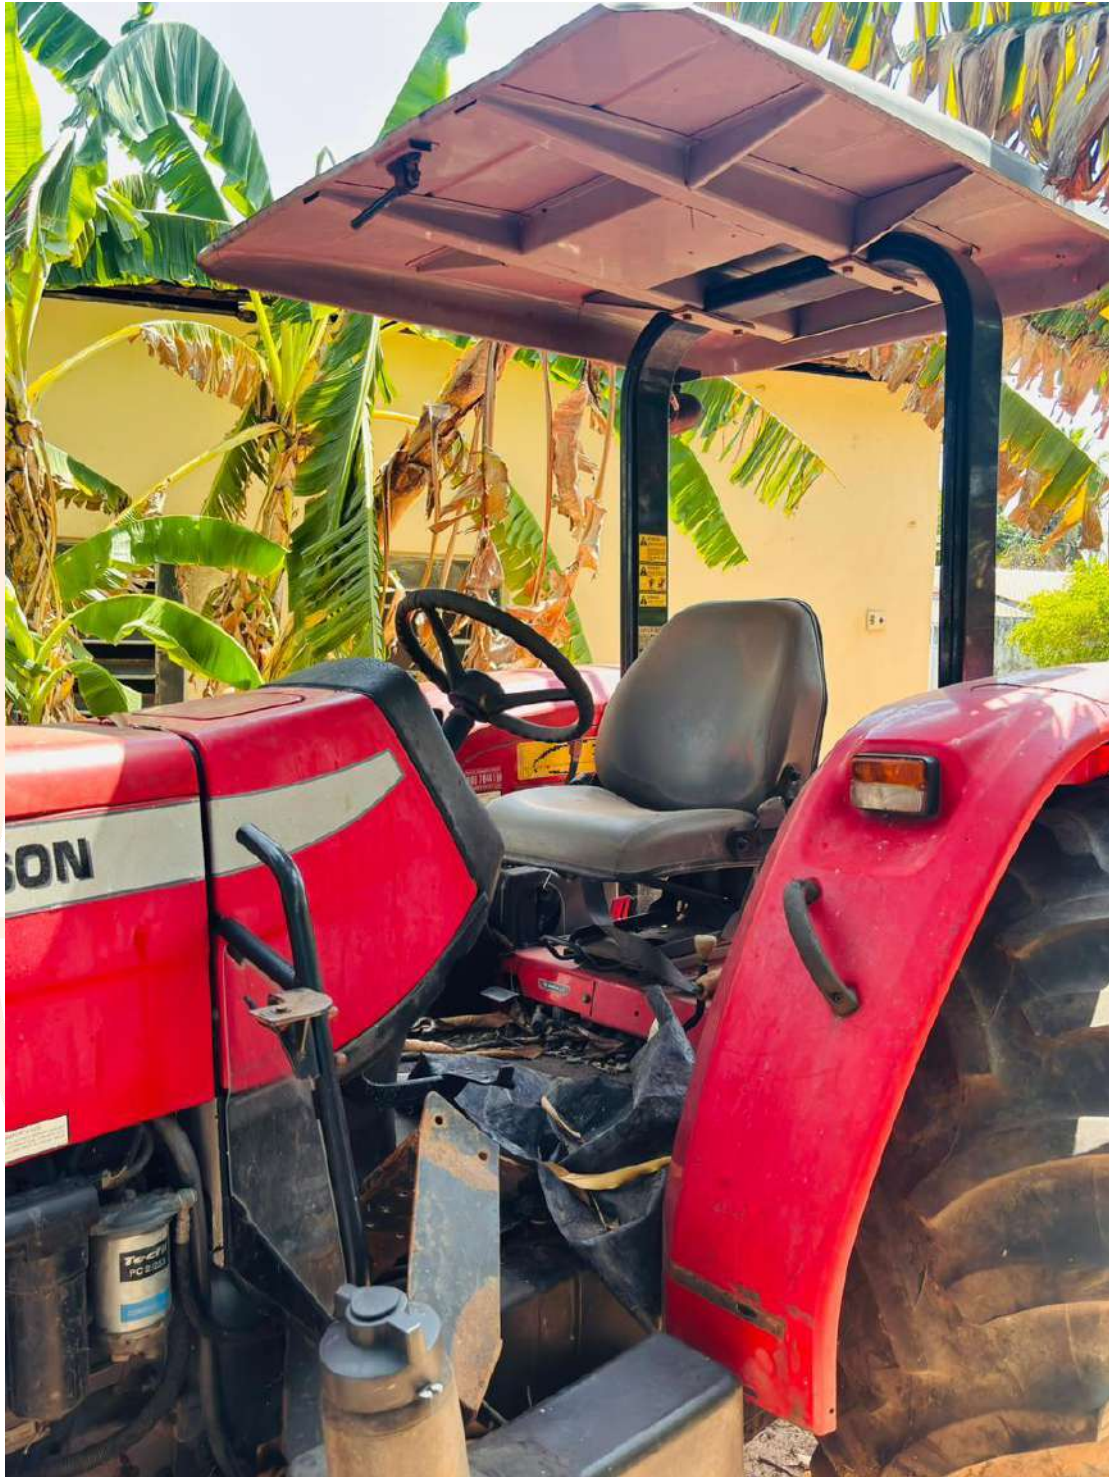
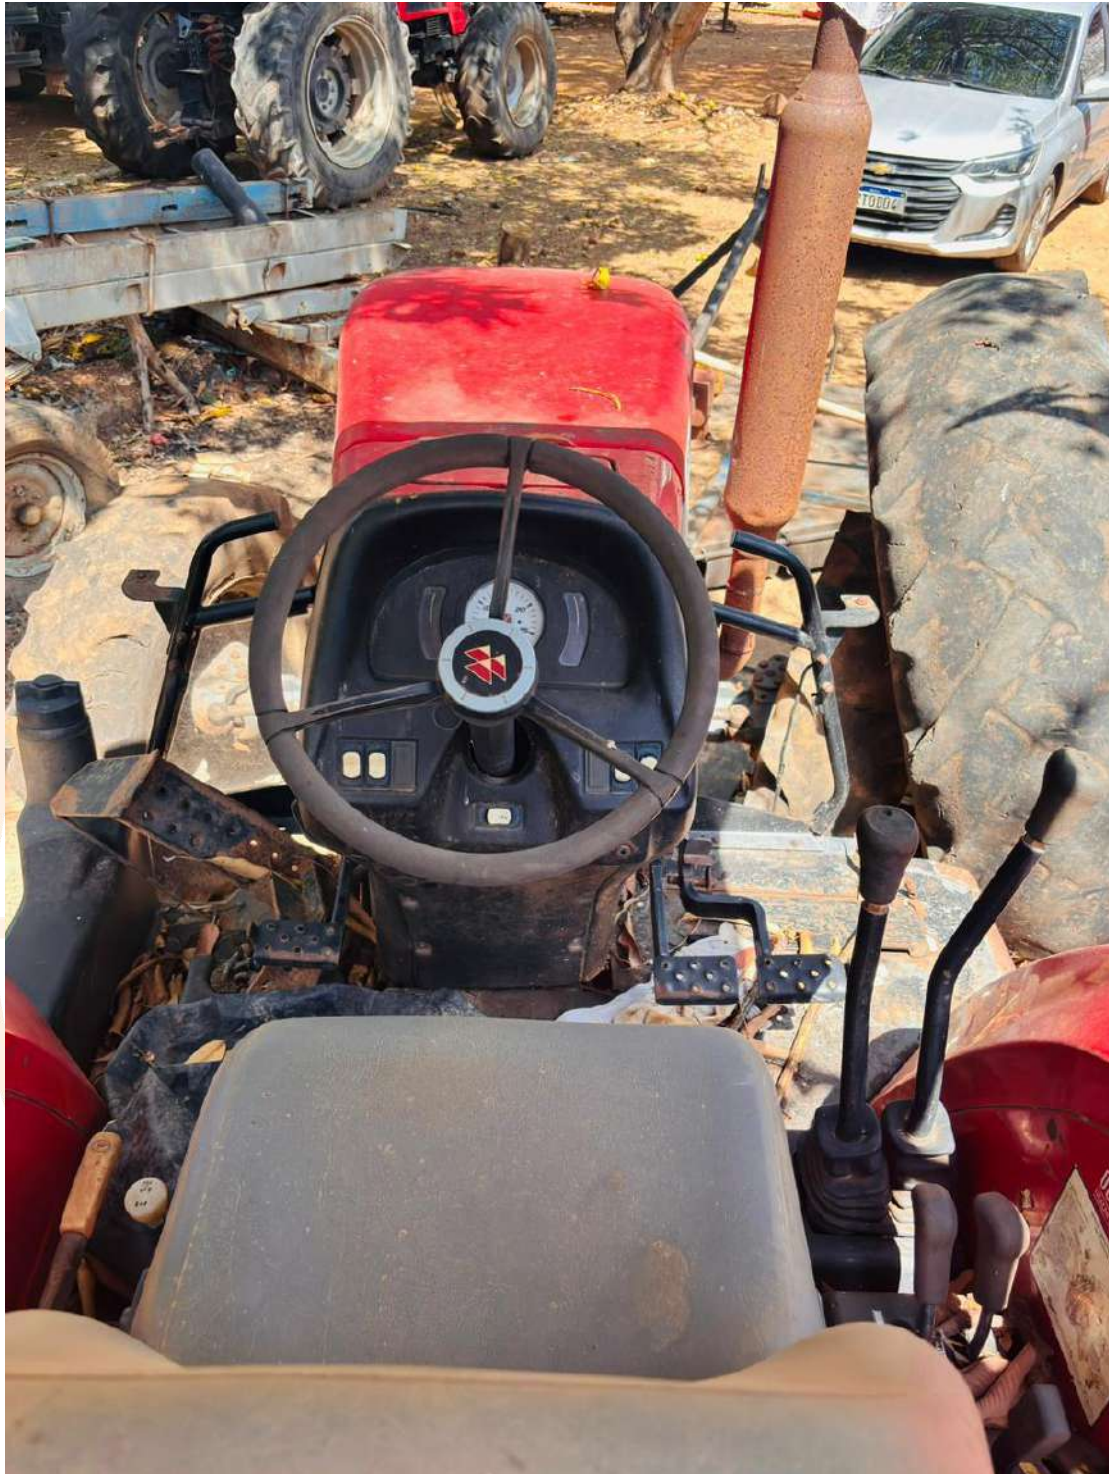
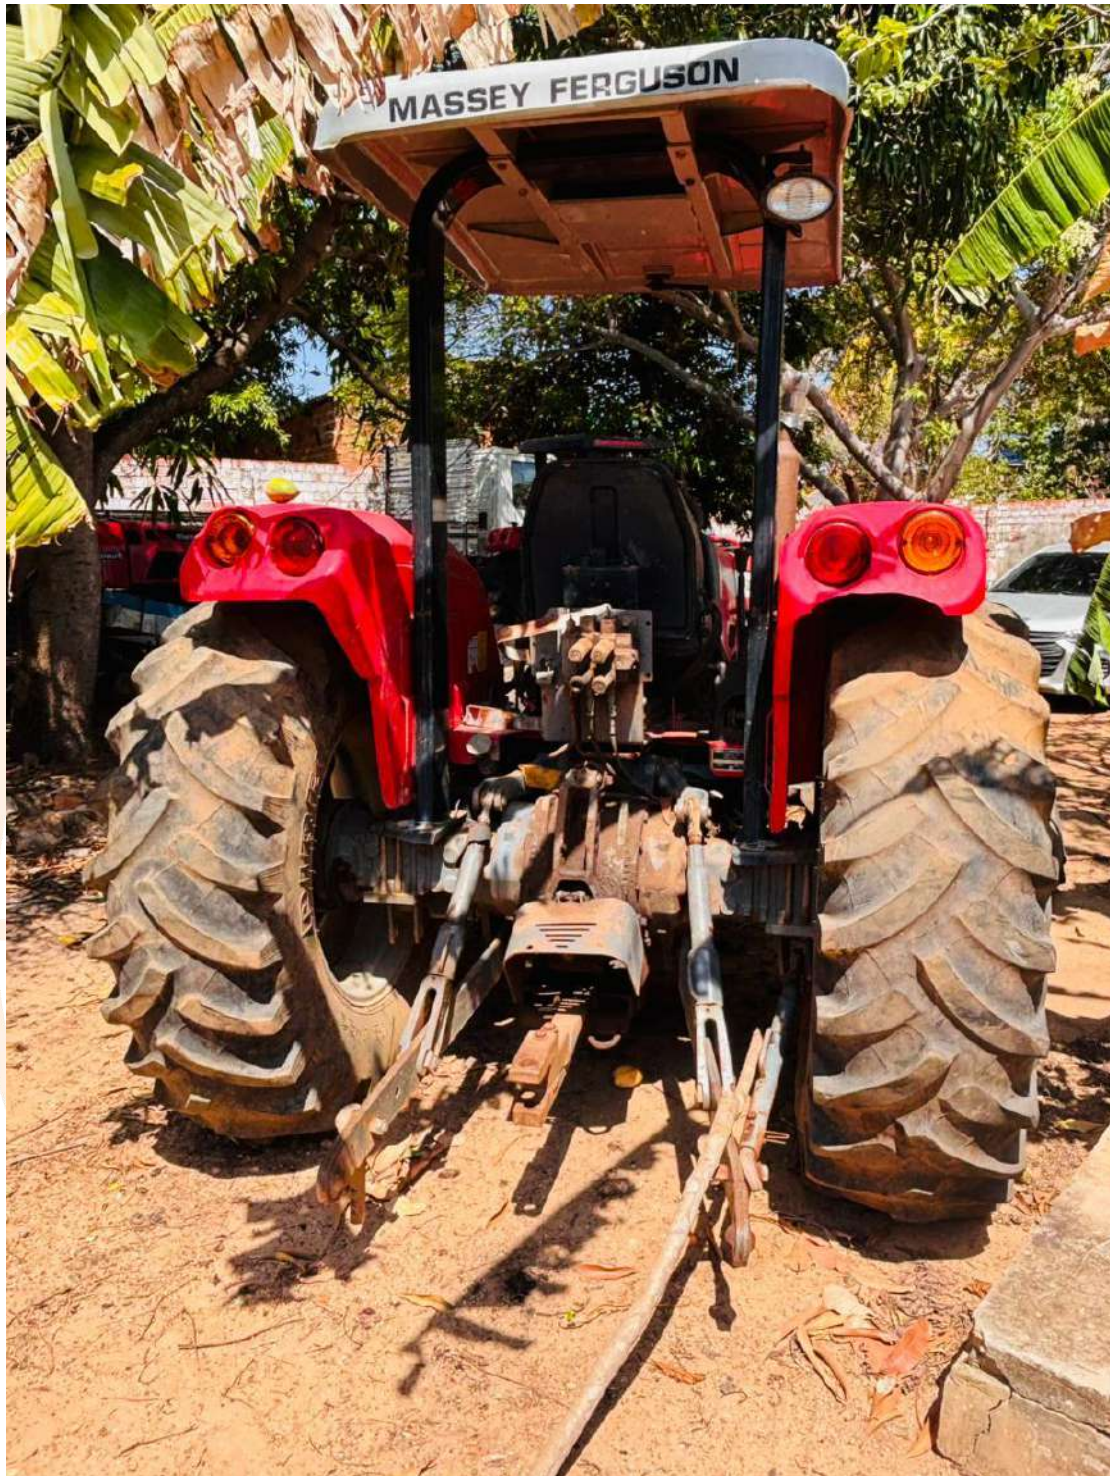
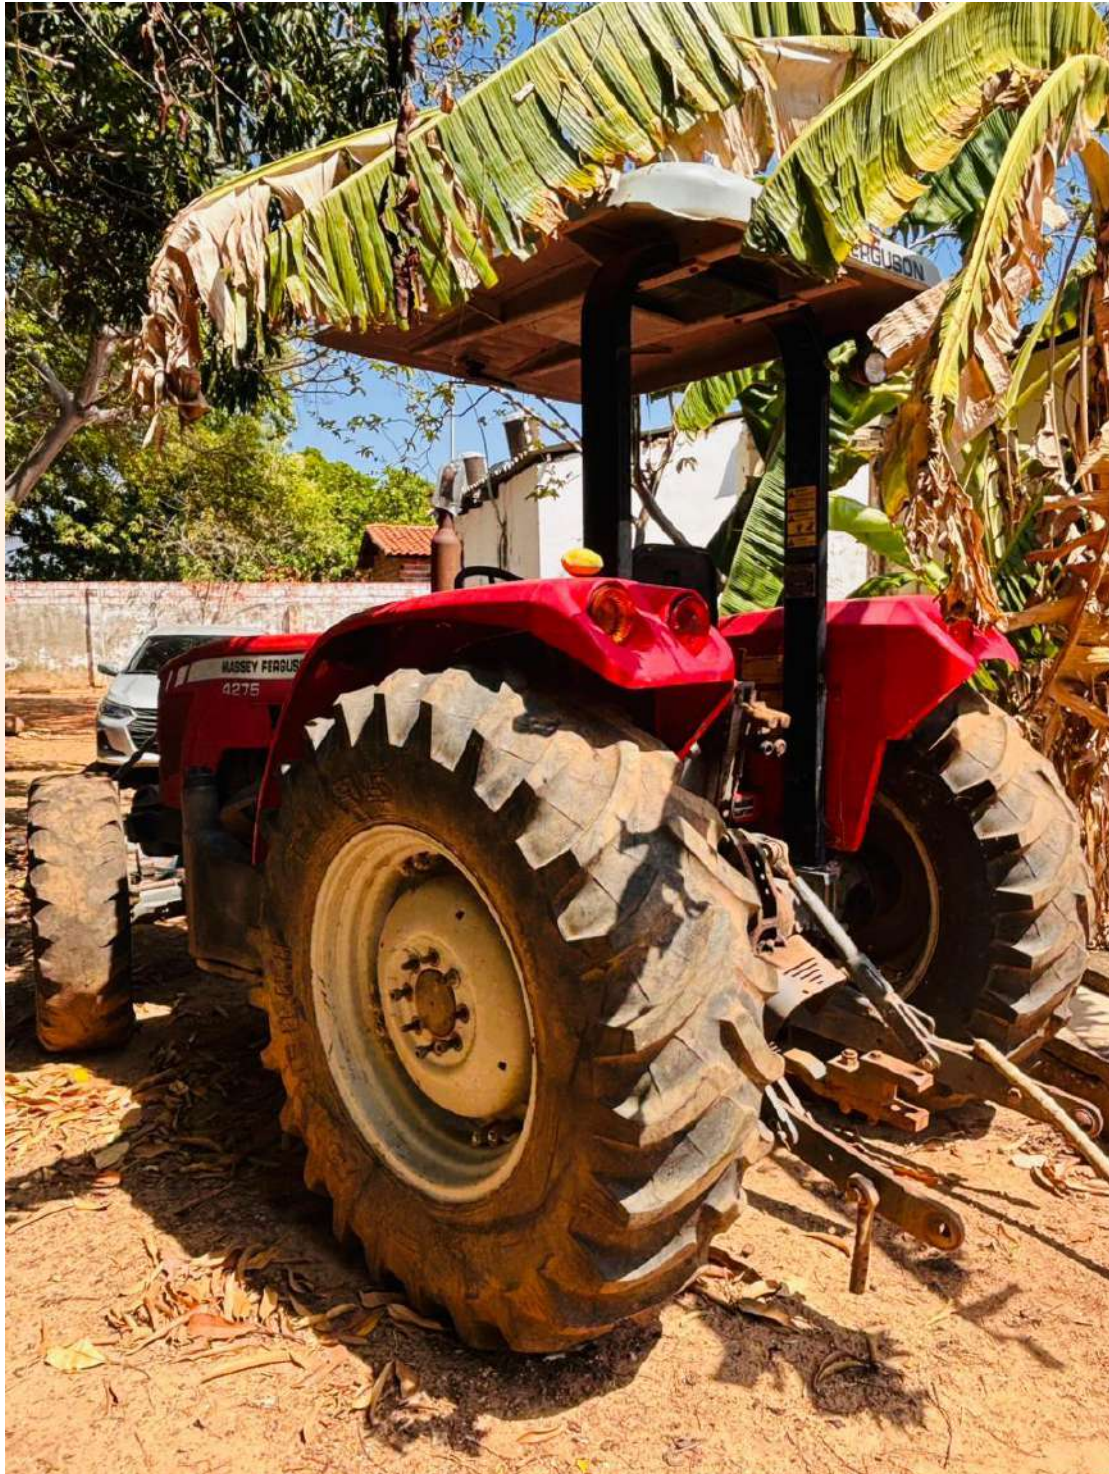
- Sistema hidráulico posterior possivelmente comprometido e forte corrosão;
- Assento do operador deteriorado, com espuma exposta e sem condições de uso;

- Parte elétrica sem funcionalidade aparente e com possíveis avarias;
- Lataria com desgaste, desbotamento, ferrugem e danos estruturais, indicando uso intenso sem manutenção preventiva;

Diante da inspeção visual, da análise técnica e considerando os princípios da economicidade, supremacia do interesse público e uso eficiente de recursos, conclui-se que o **trator Massey Ferguson 4275 é um bem inservível, sem viabilidade econômica de**

O valor de **R\$ 12.000,00** representa um parâmetro adequado para lance inicial, compatível com o estado severamente degradado do trator, visando garantir transparência, motivação técnica e segurança jurídica ao processo de desfazimento patrimonial.
