## ESTUDO TÉCNICO PRELIMINAR

Constitui objeto do presente estudo técnico a alienação de bens móveis inservíveis de propriedade do Município de Coelho Neto – MA.

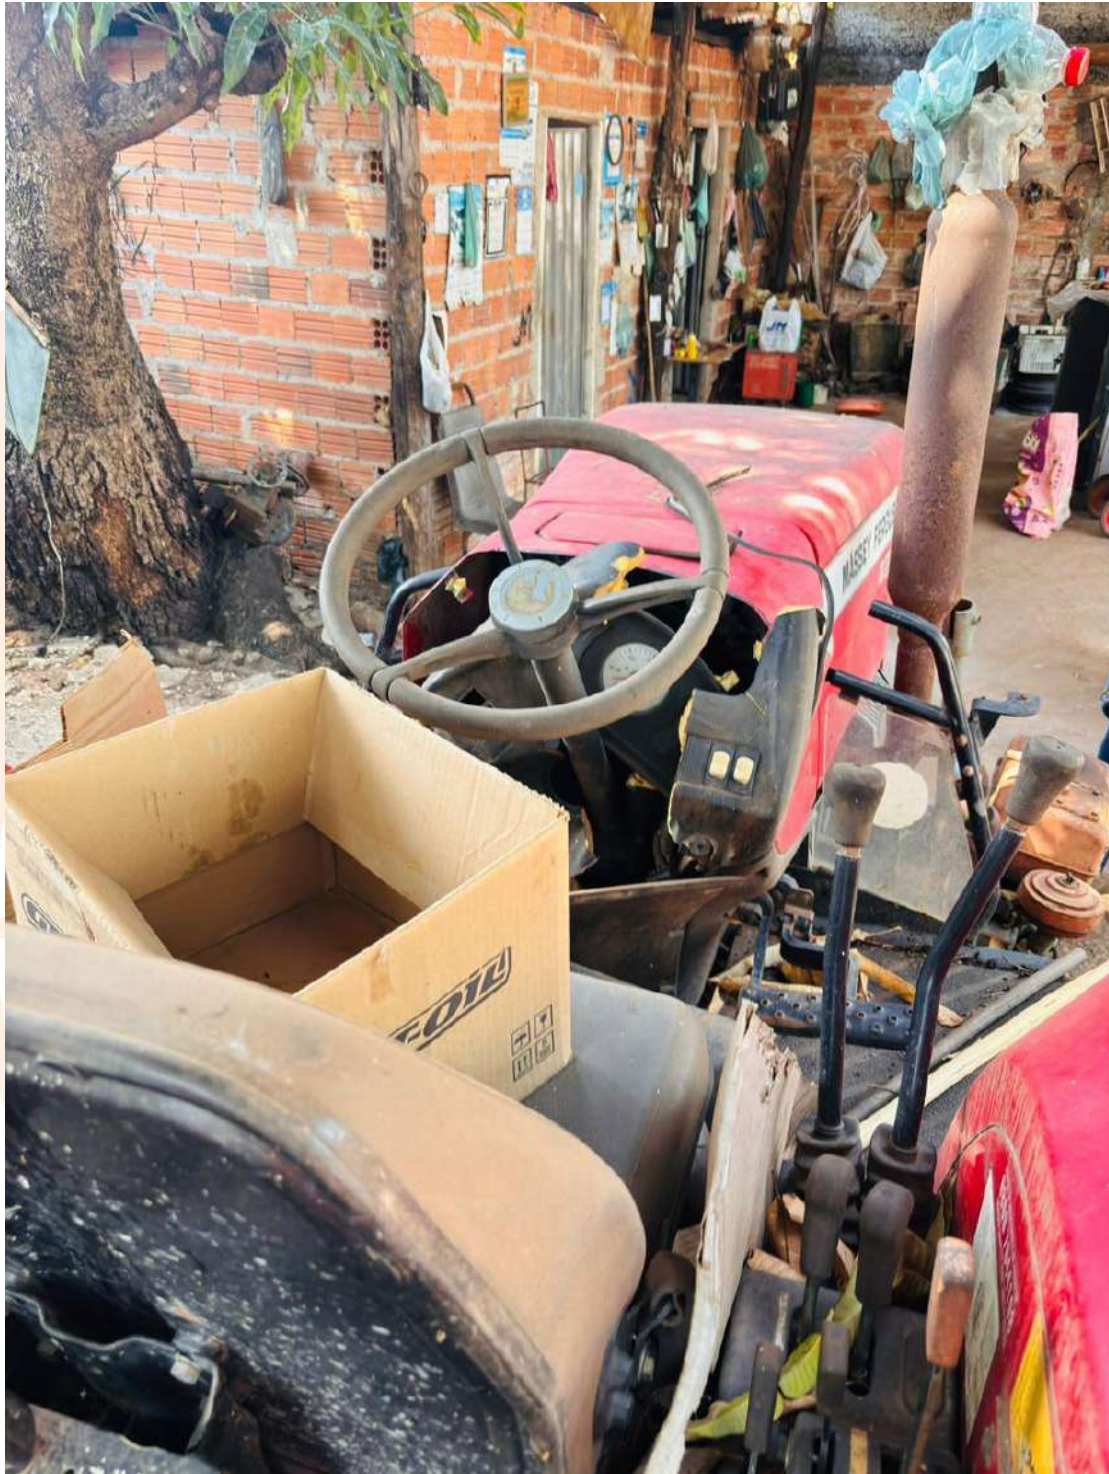
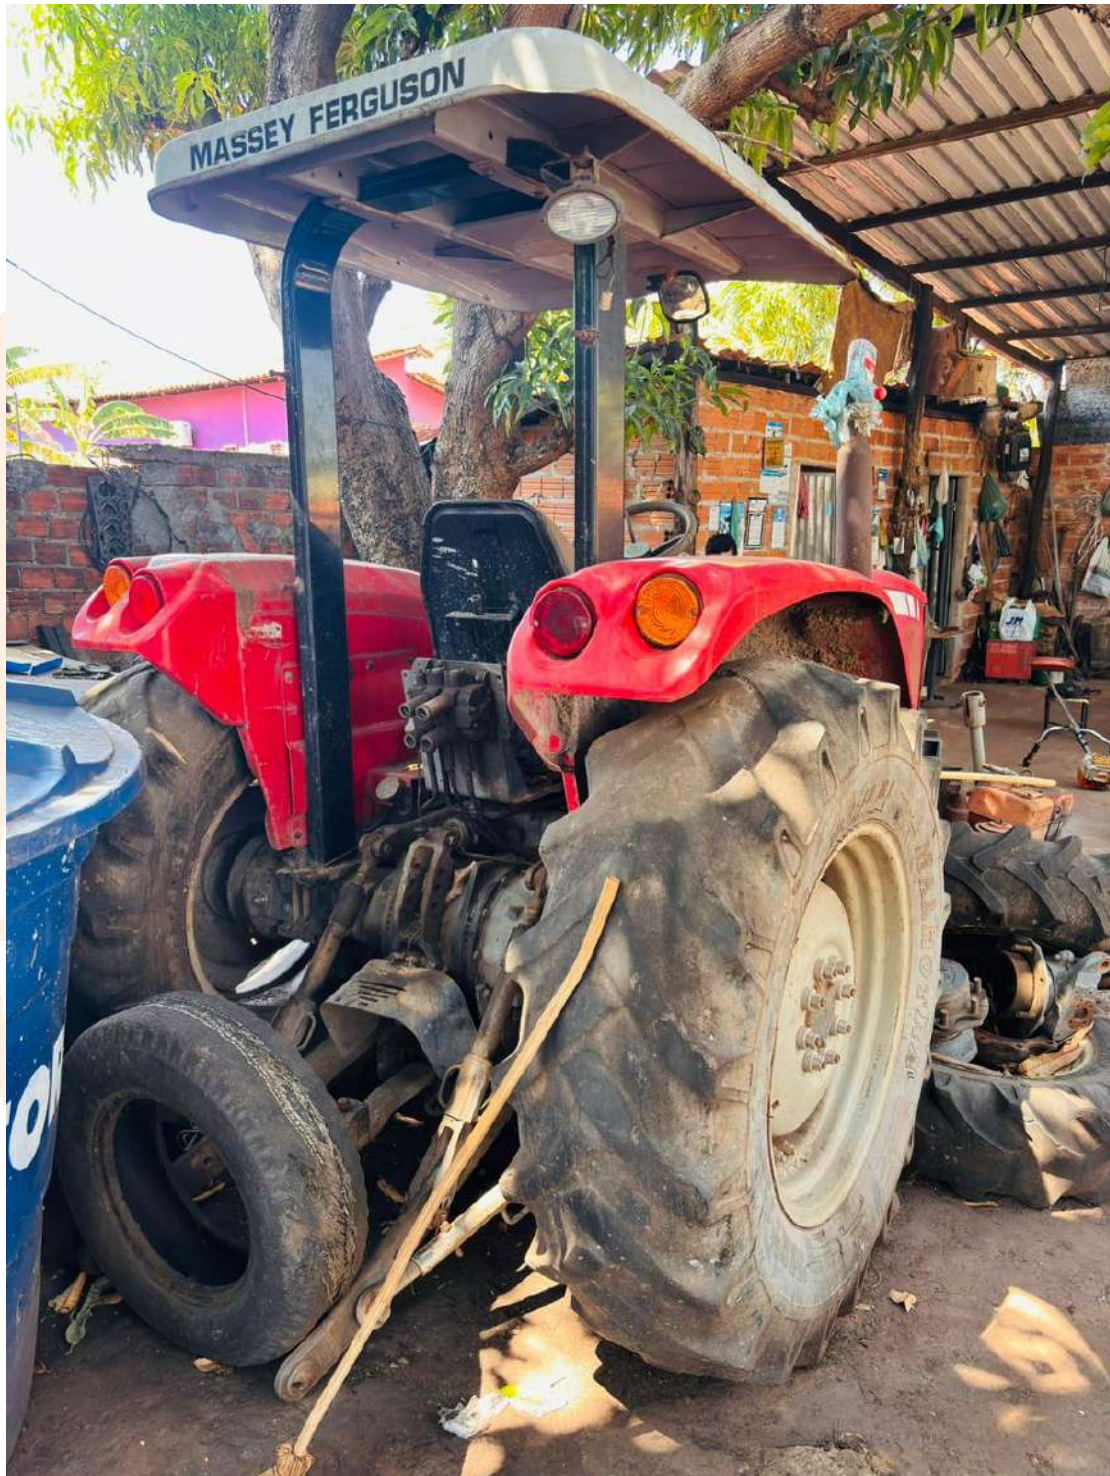
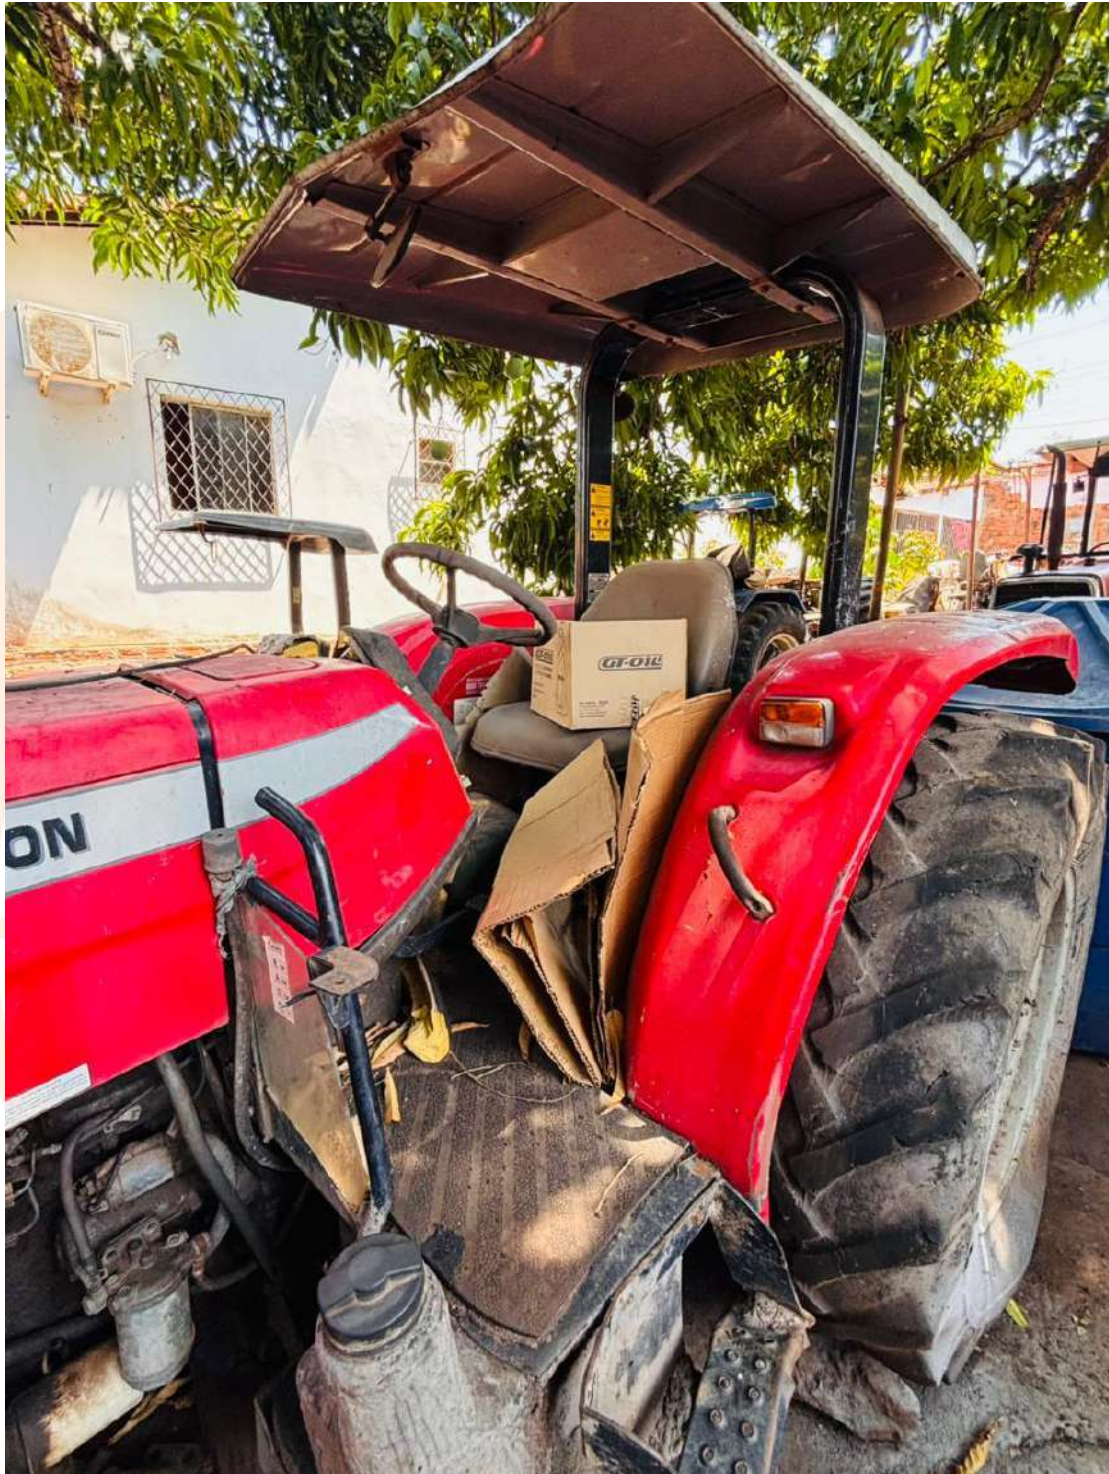
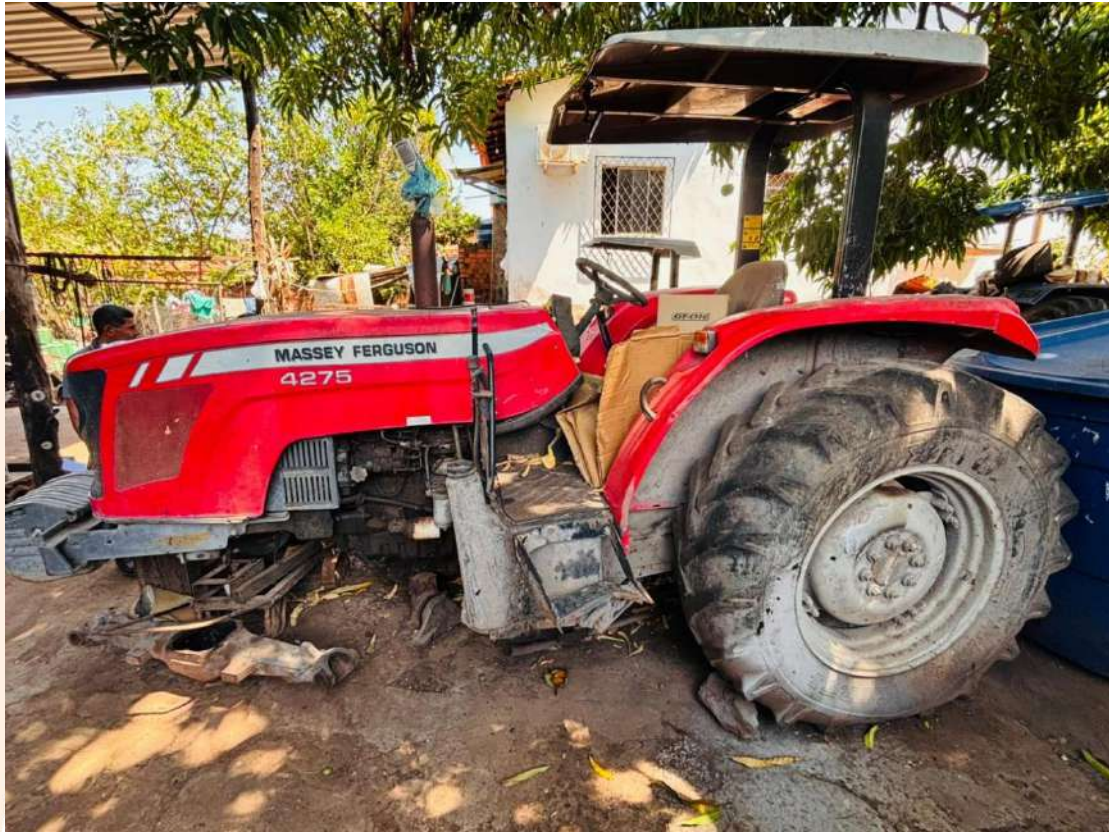
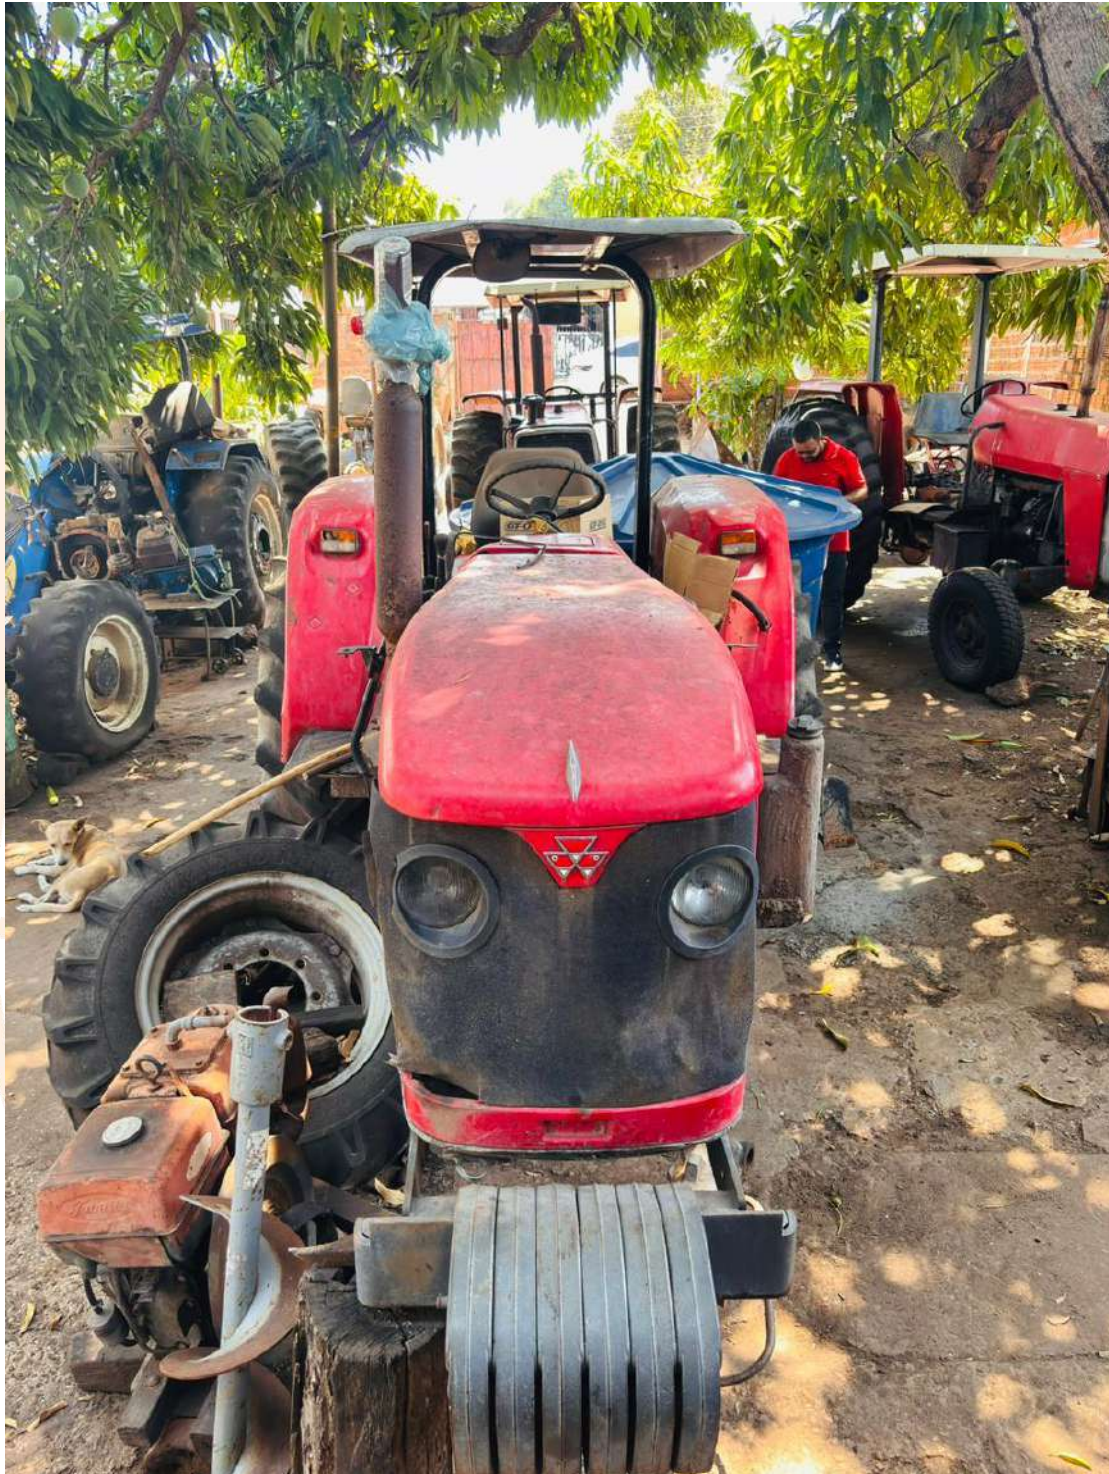
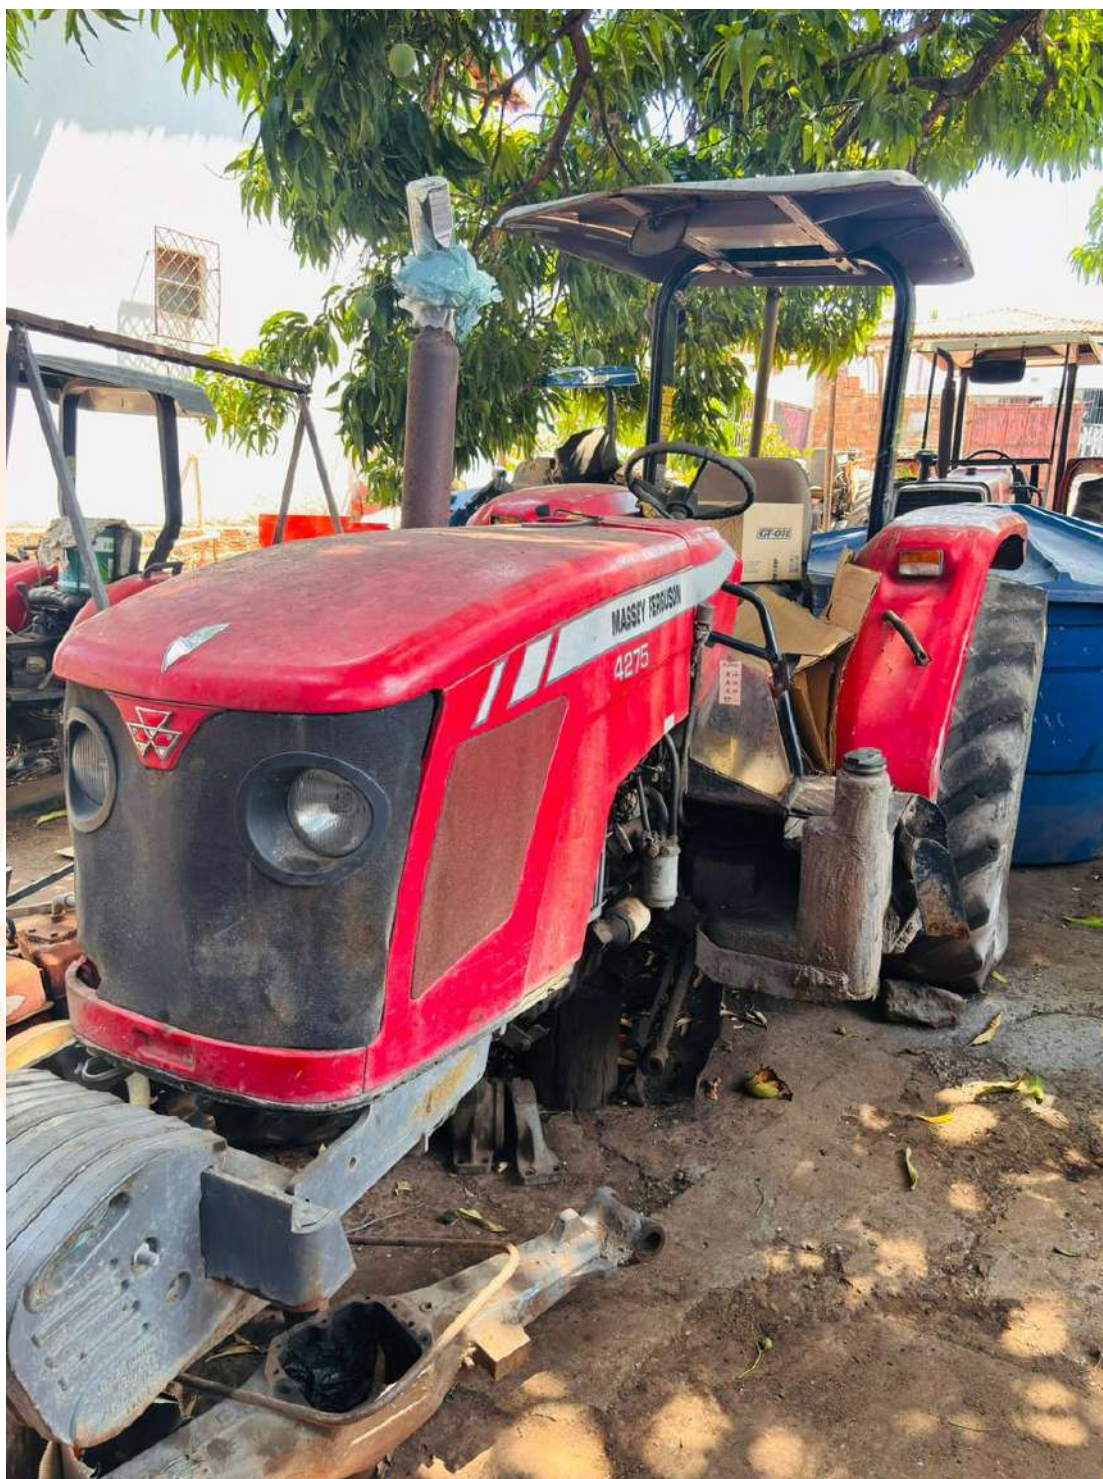
Valor compatível com sucata pesada, considerando elevada deterioração, ausência de partes essenciais e baixa recuperabilidade.

Após a análise técnica e visual, conclui-se que o trator Massey Ferguson 4275 (Unidade 02) encontra-se totalmente inservível, apresentando desgaste extremo, desmontagem parcial, falhas graves em sistemas fundamentais e ausência de condições mínimas de operação. A recuperação do equipamento seria antieconômica e contrária ao interesse público, sendo

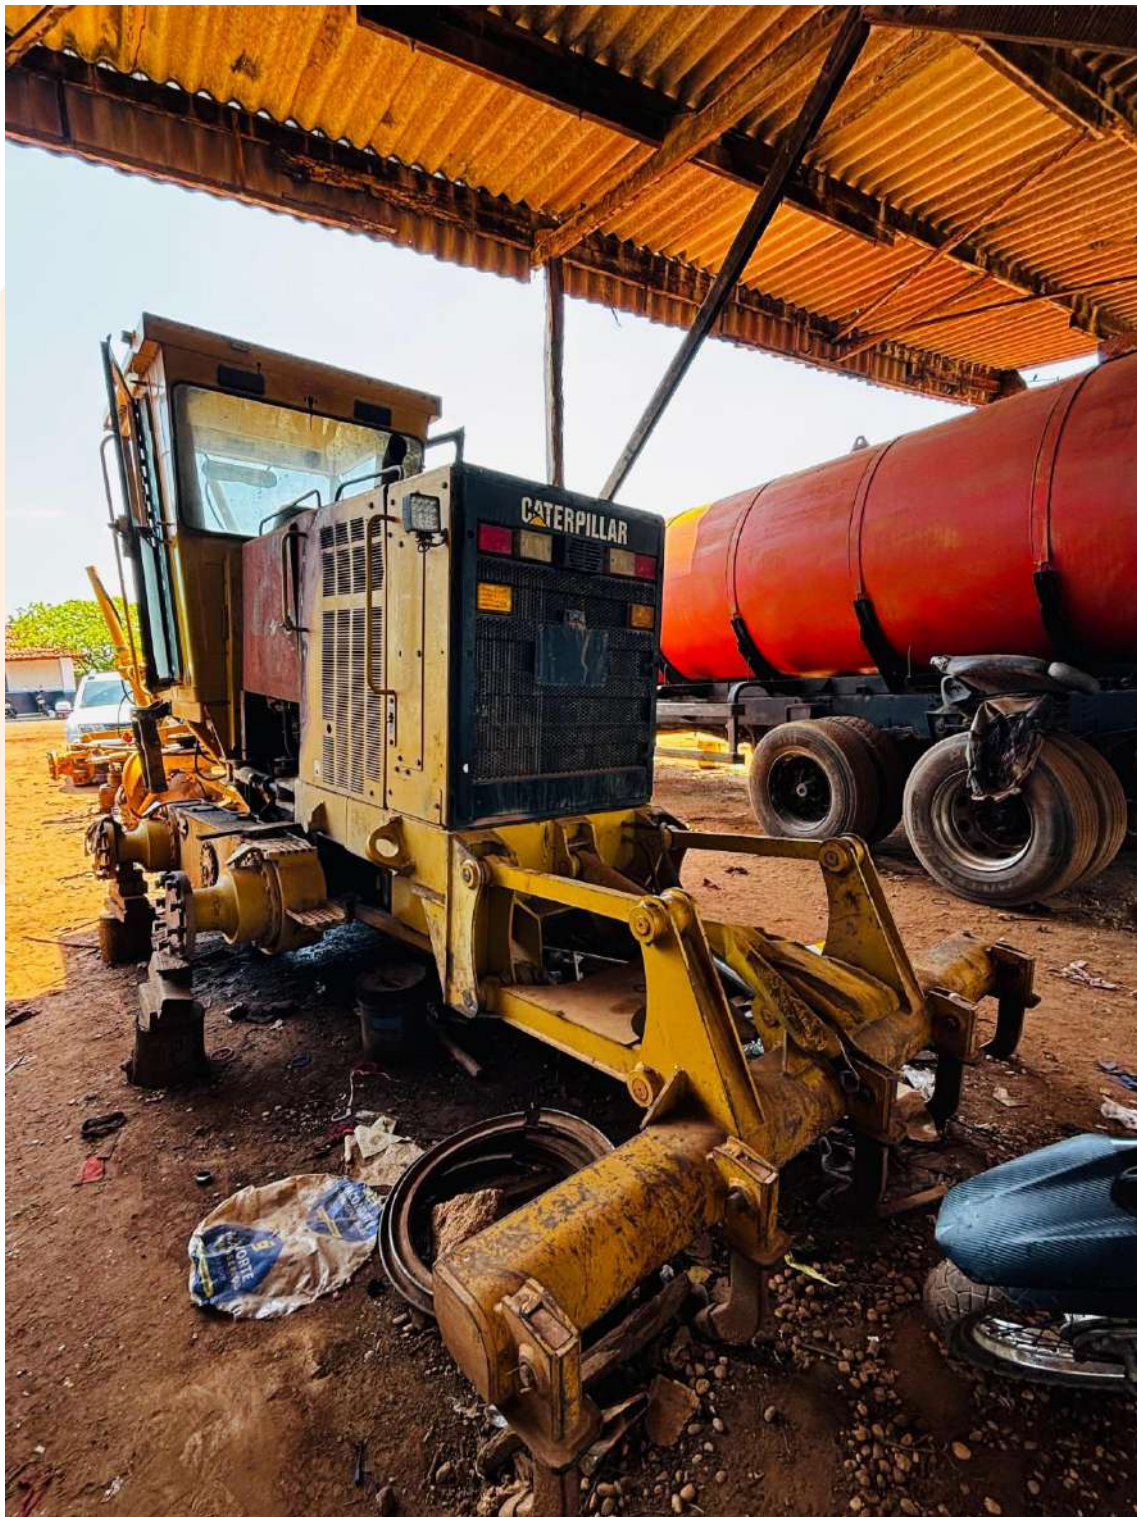
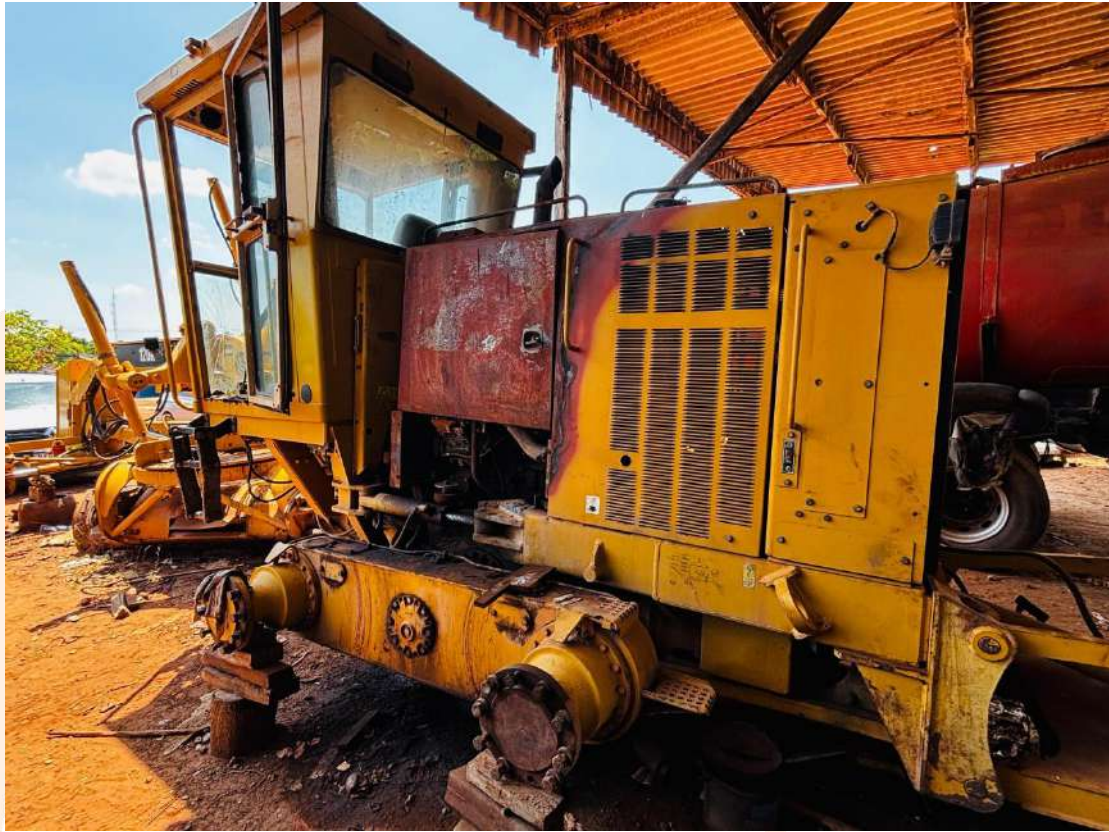
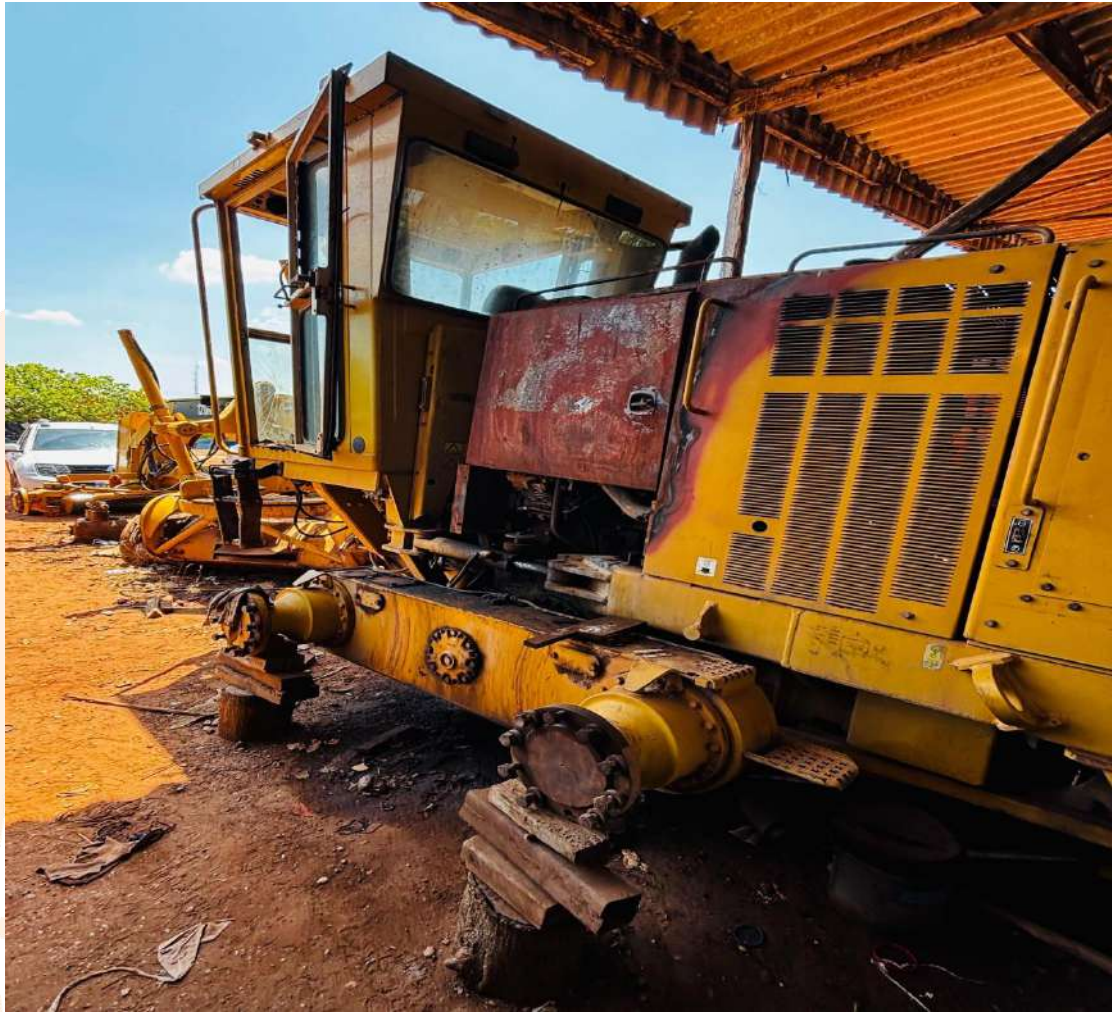
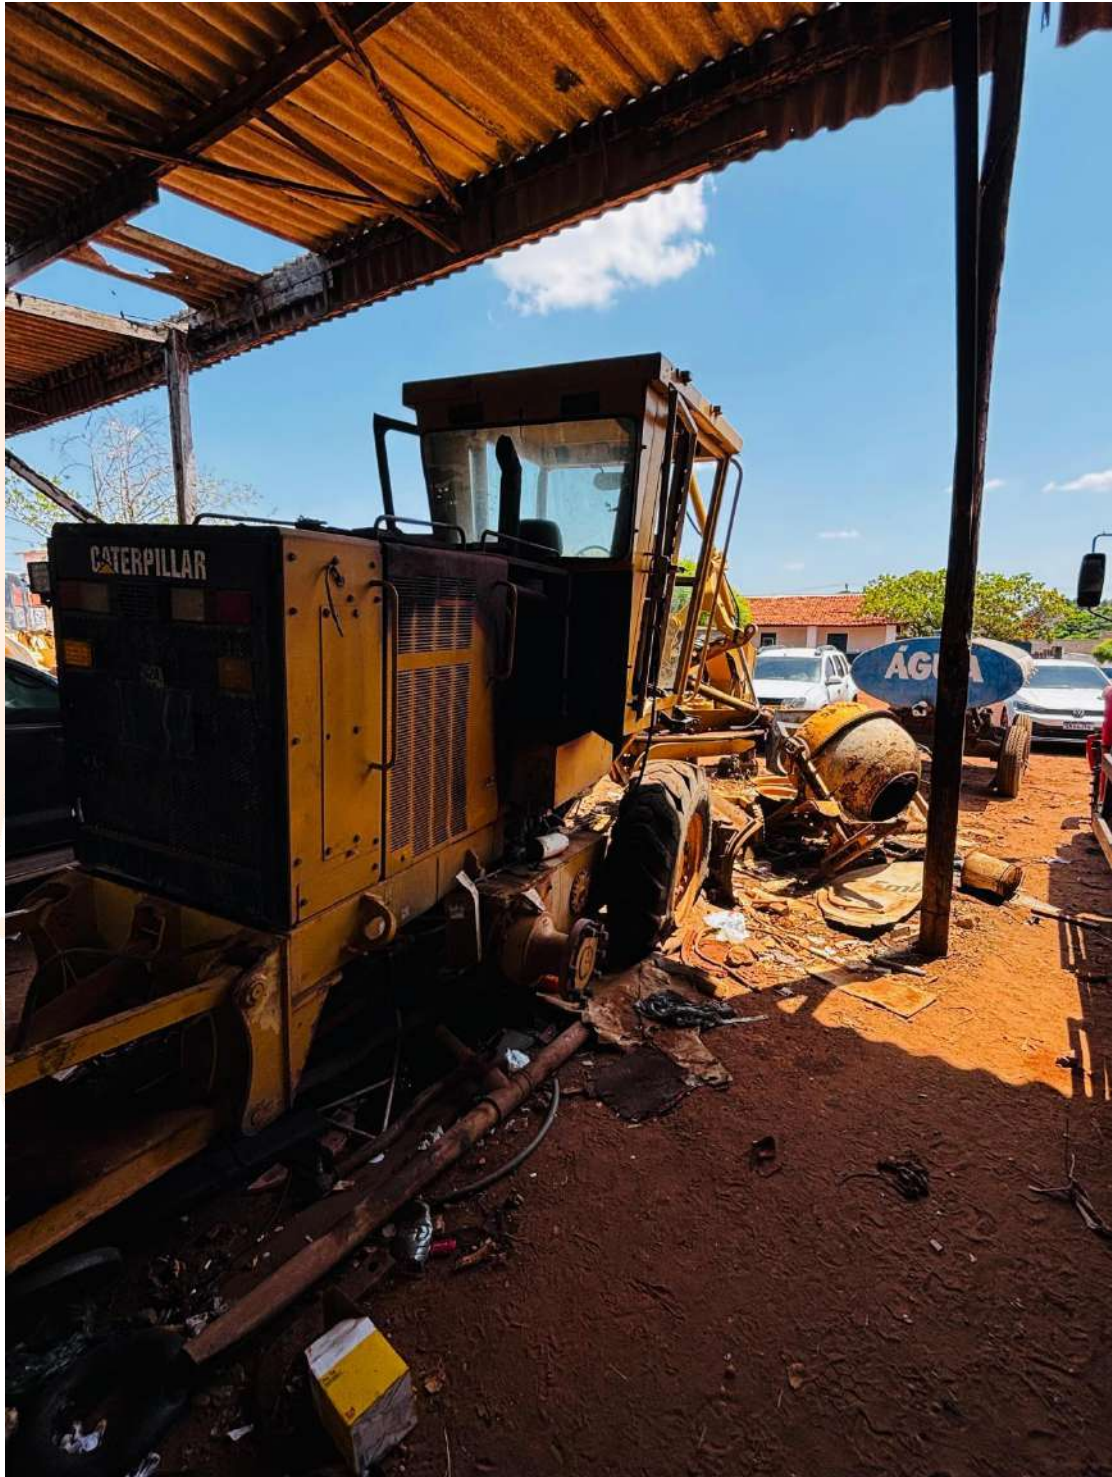
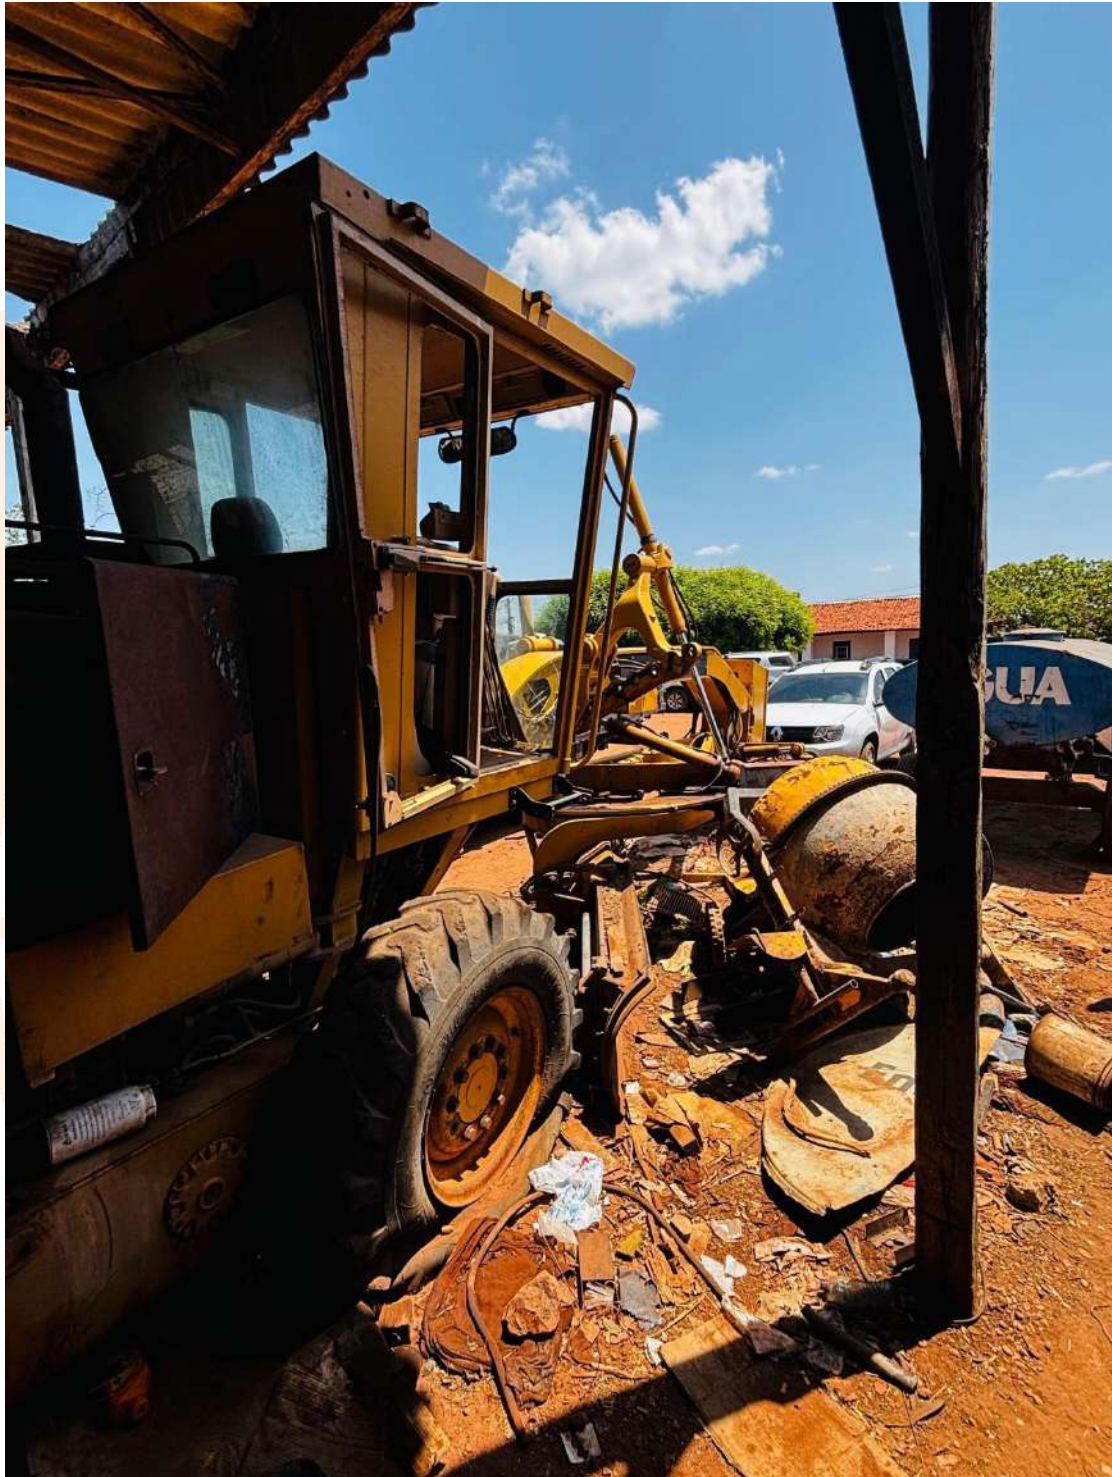
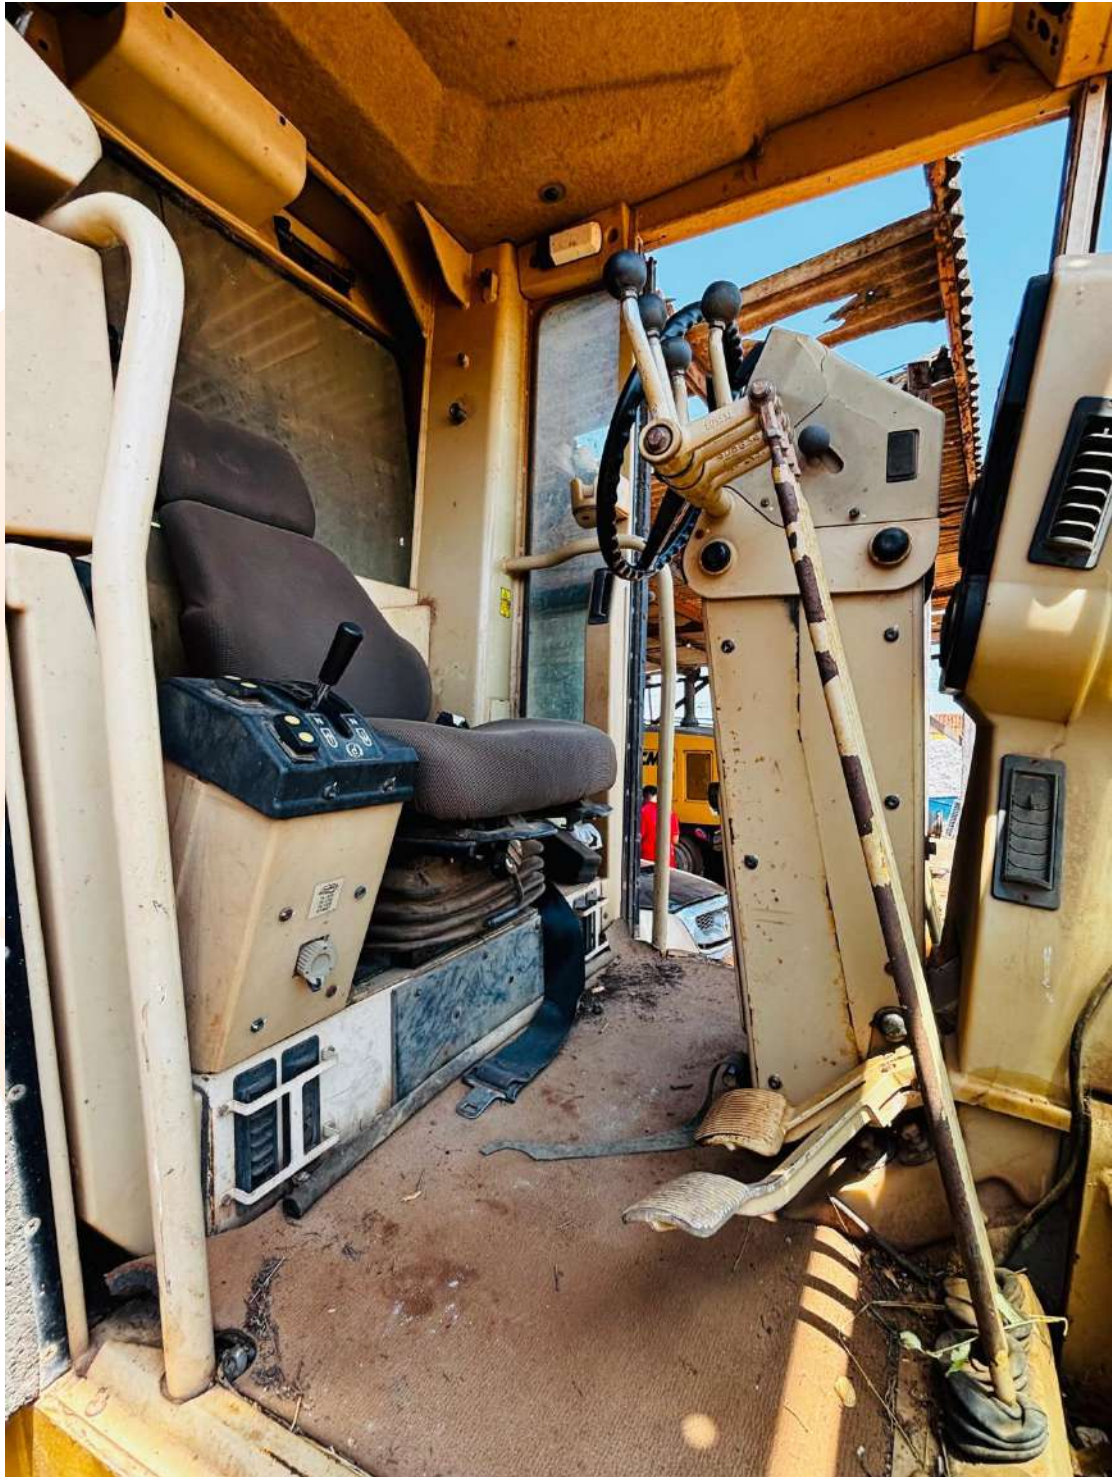
**R\$ 15.000,00 (quinze mil reais)** - Valor compatível com sucata pesada, refletindo o estado extremamente deteriorado, ausência de peças essenciais e total indisponibilidade operacional.

Diante da inspeção visual, da análise técnica e dos parâmetros legais previstos na Lei nº 14.133/2021, conclui-se que a Motoniveladora Caterpillar 120K ano 2013 é um **bem inservível**, sem viabilidade econômica ou operacional de recuperação, devendo ser destinada à alienação via leilão público, conforme art. 76 da referida lei.
