## ESTUDO TÉCNICO PRELIMINAR

Constitui objeto do presente estudo técnico a alienação de bens móveis inservíveis de propriedade do Município de Coelho Neto – MA.

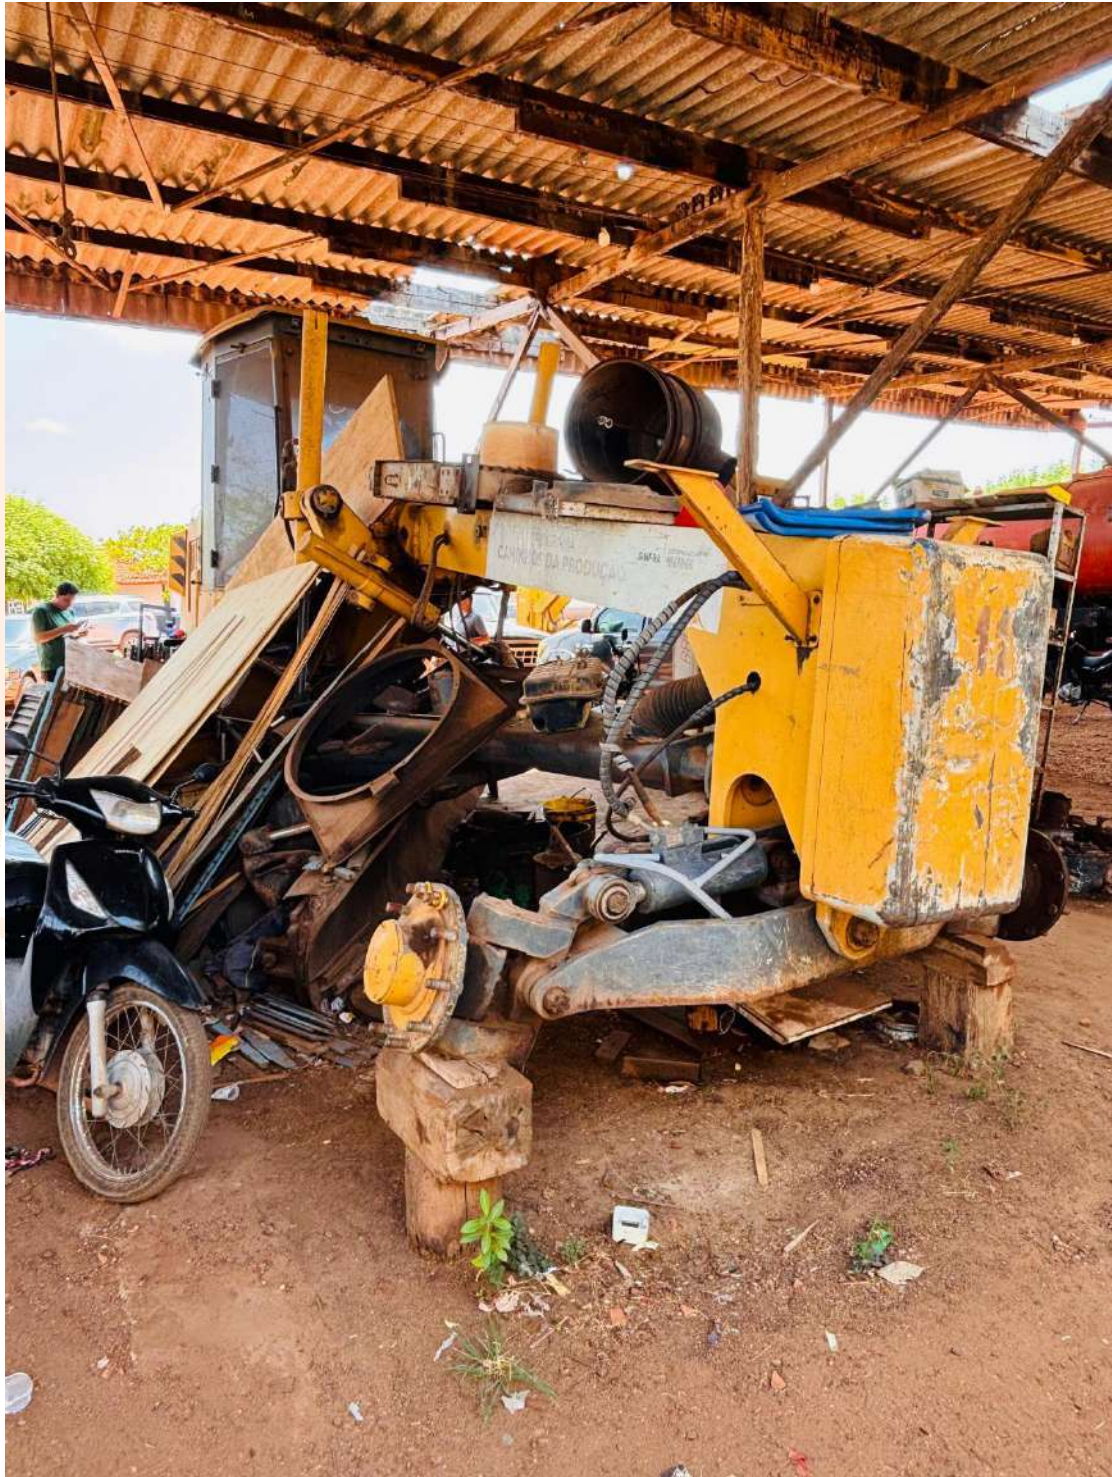
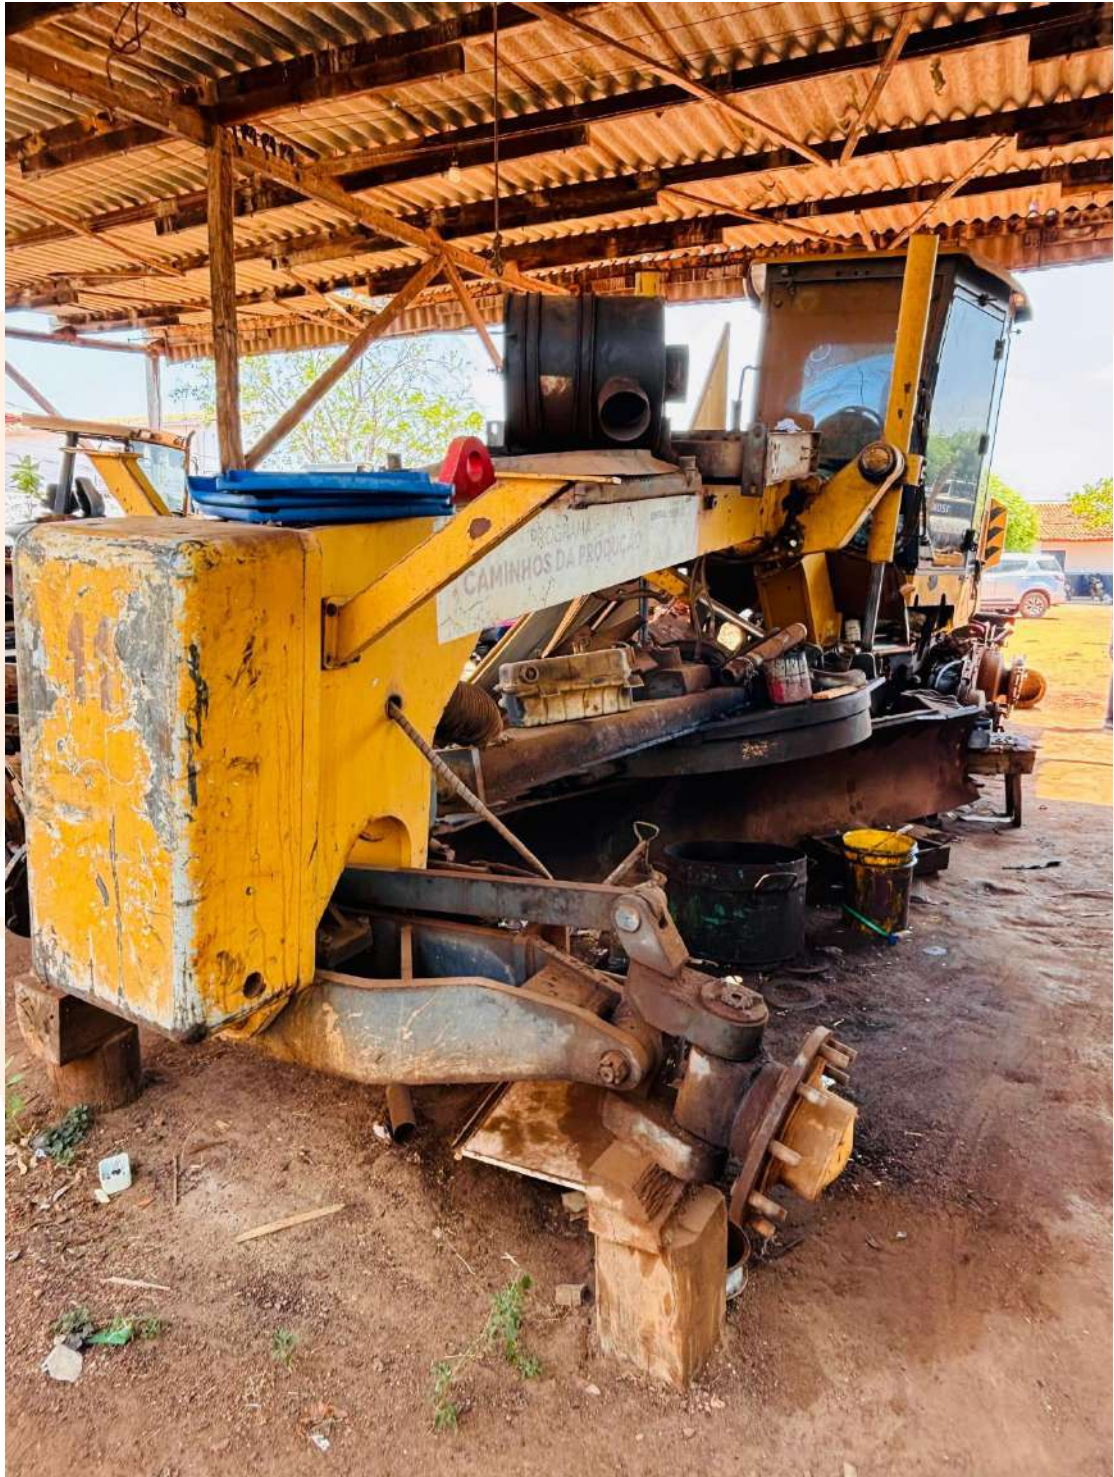
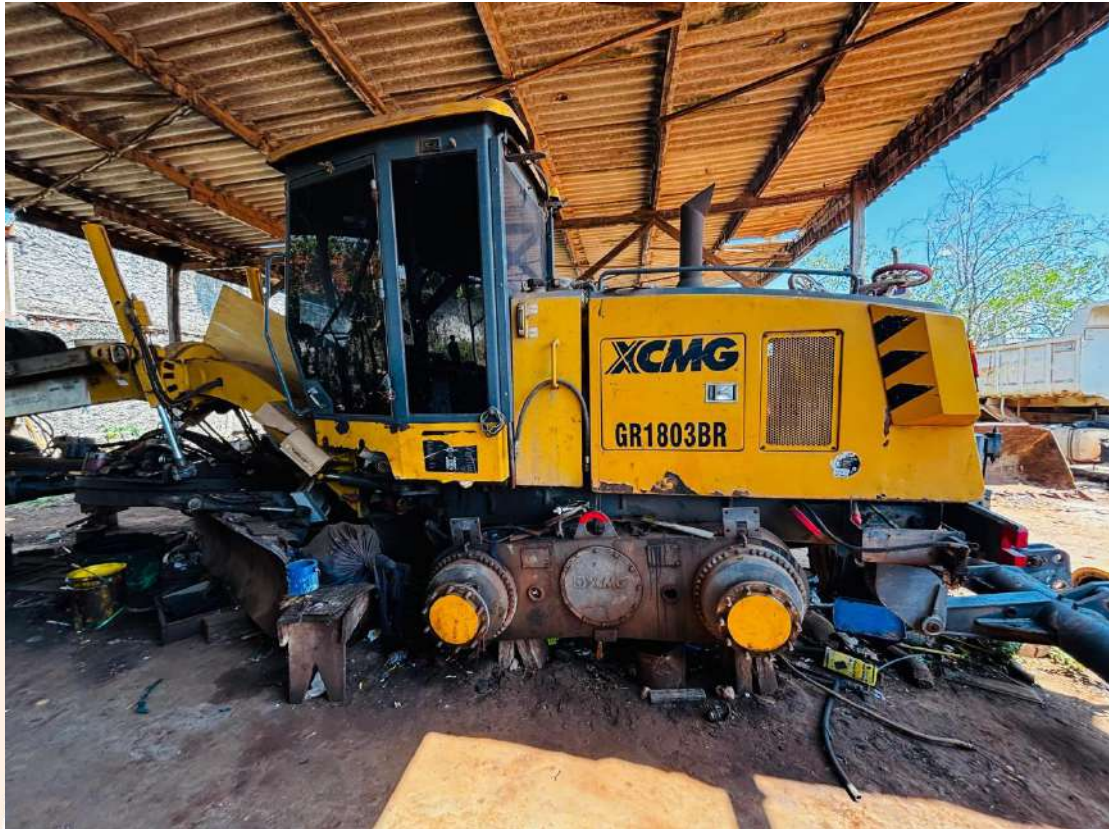
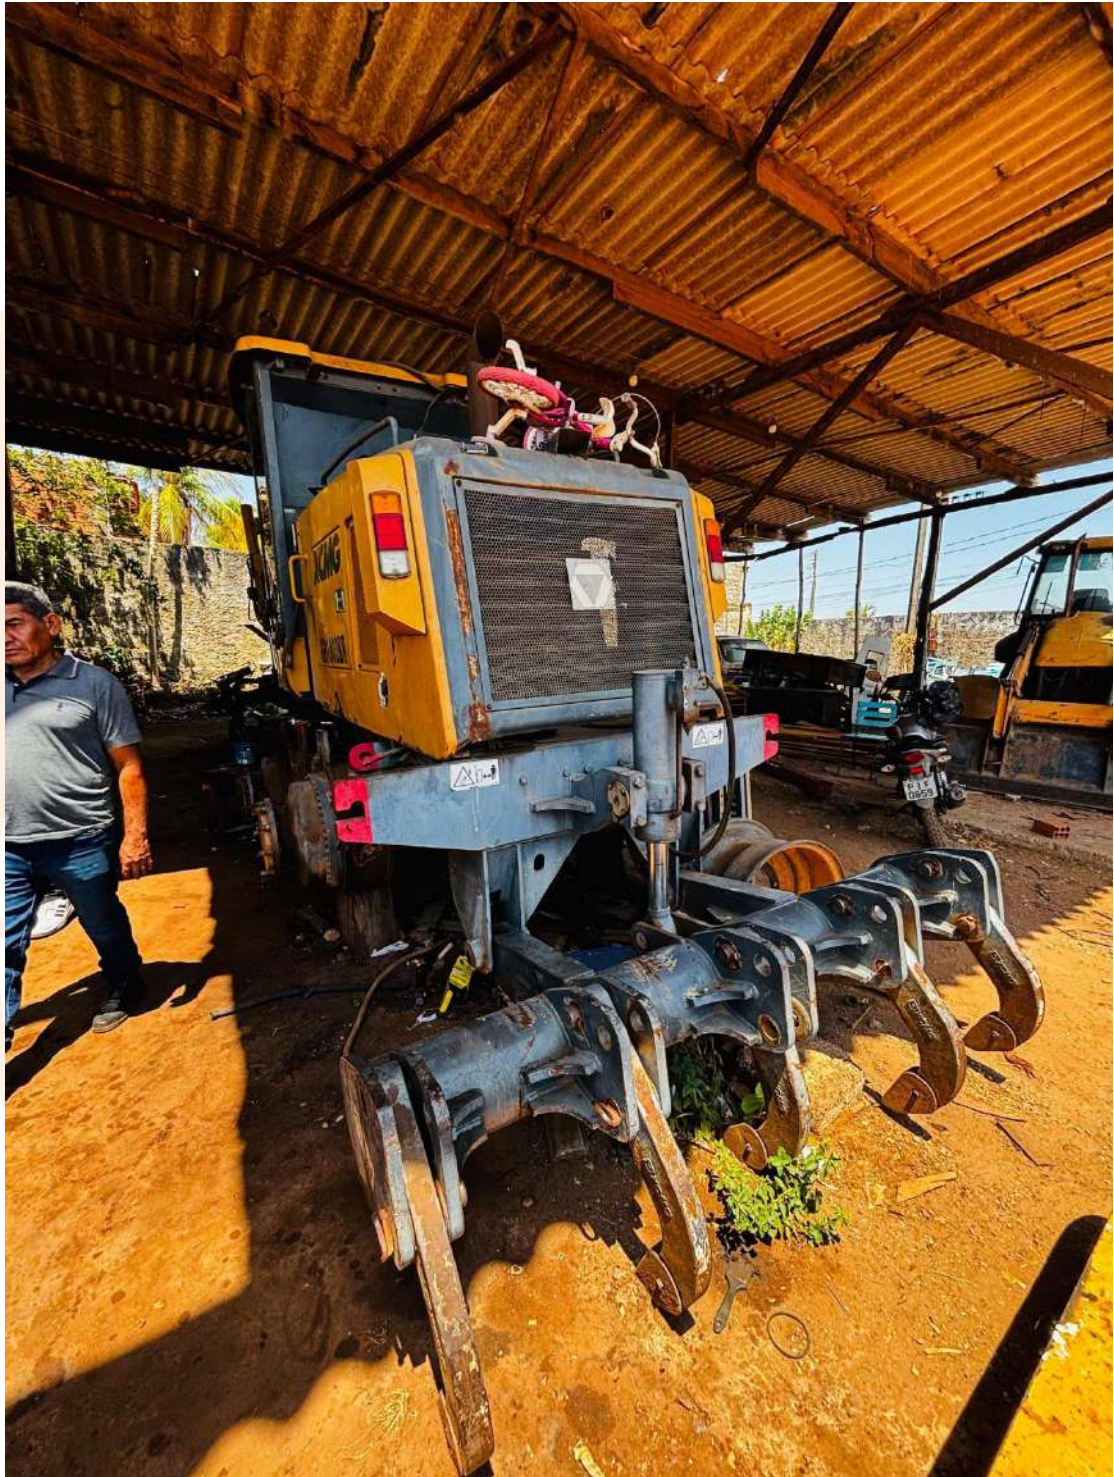
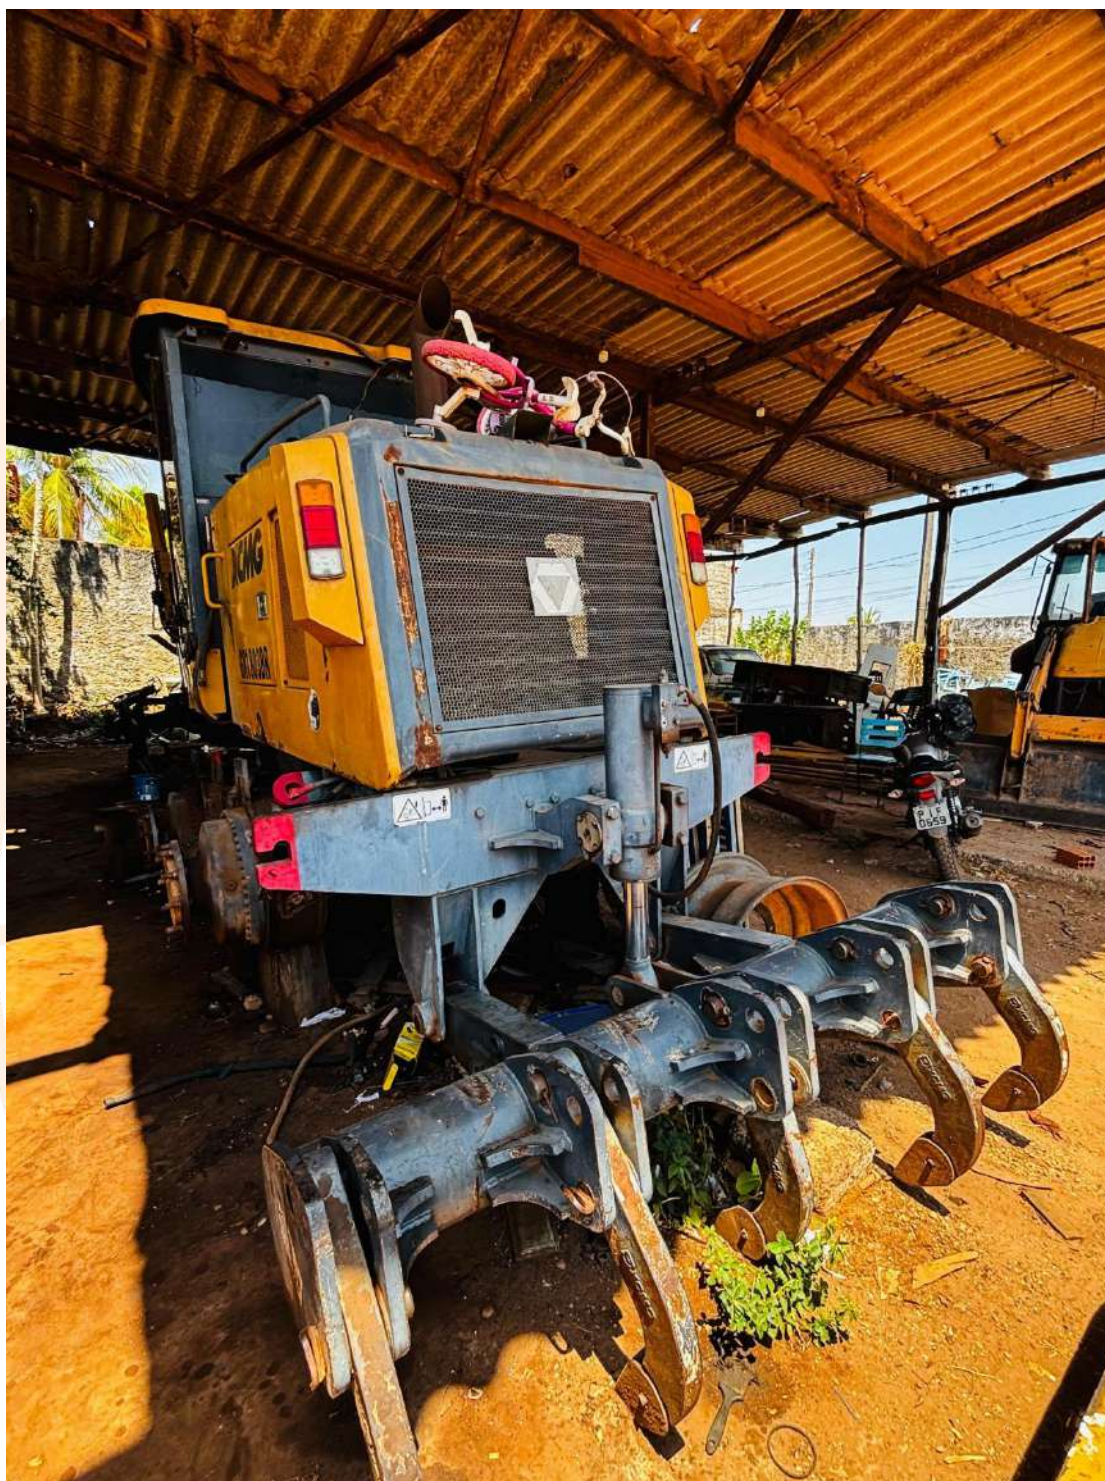
**R\$ 15.000,00 (quinze mil reais)** - Valor adequado ao estado de sucata pesada, sem pneus, com falhas graves de motor, hidráulica e estrutura.

Diante da inspeção visual, da análise técnica e dos parâmetros legais previstos na Lei nº 14.133/2021, conclui-se que a Motoniveladora XCMG GR1803BR é um **bem inservível**, sem possibilidade econômica de recuperação, devendo ser destinada à alienação via leilão público, conforme art. 76 da referida lei. O valor de **R\$ 15.000,00** representa parâmetro justo e

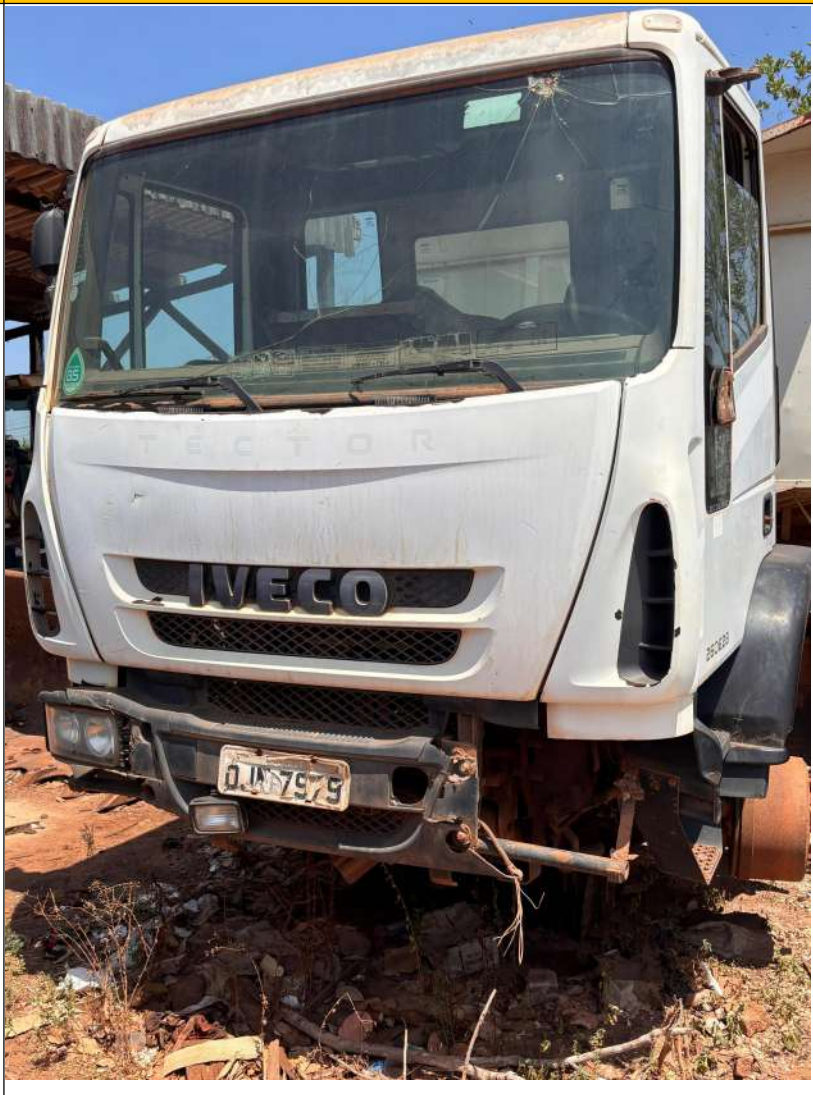
Foto	Descrição	Arquivo
Foto 01	Visão frontal

A photograph showing the front view of a white IVECO TECTOR truck. The truck is parked on a dirt surface with some debris. The front grille prominently displays the 'IVECO' logo, and the word 'TECTOR' is visible above it. The license plate is 'QJN 7979'. The truck appears to be in a state of disrepair or is being dismantled, as the front bumper and lower chassis components are partially detached and hanging. The background shows a clear blue sky and some structures.

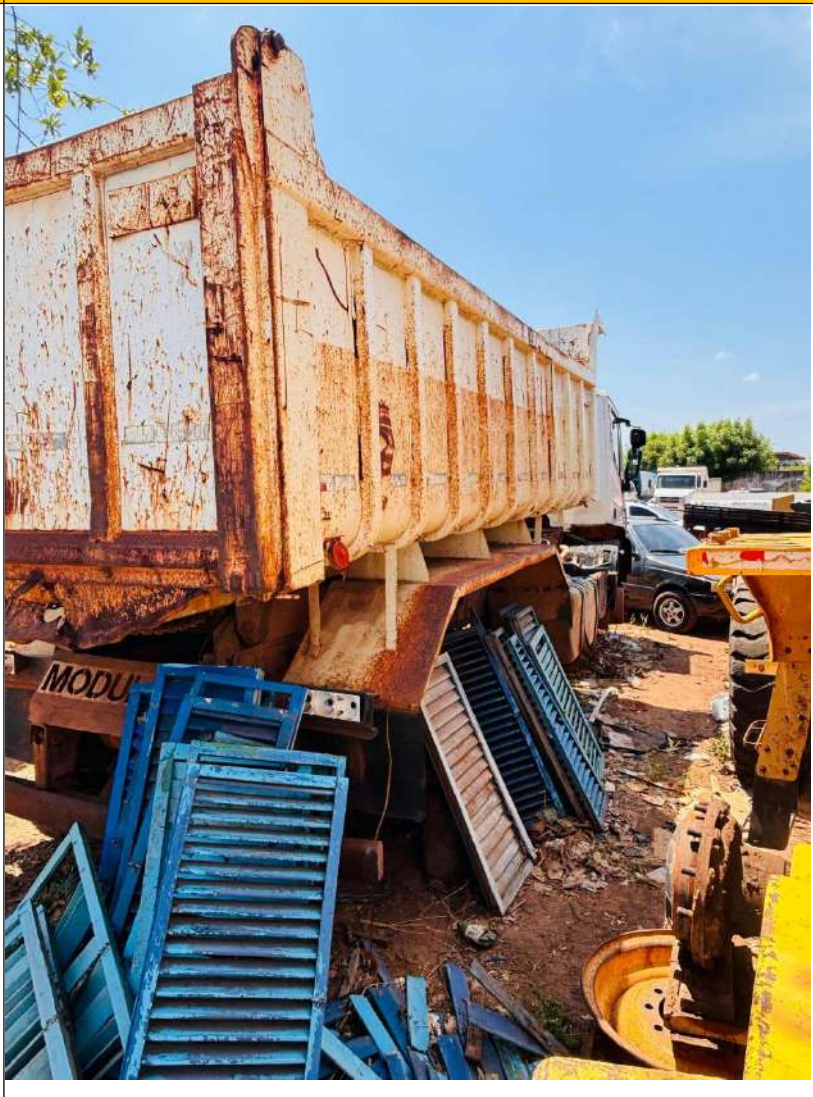
Foto	Descrição	Arquivo
Foto 02	Visão traseira

A photograph showing the rear view of a large, heavily rusted white truck. The truck's body is white with significant brown rust, particularly along the edges and corners. The word "MODU" is partially visible on the side of the truck's body. In the foreground, several blue metal pallets are stacked and leaning against the truck. To the right, a yellow excavator is partially visible. The background shows a clear blue sky and some greenery, suggesting an outdoor industrial or construction site.

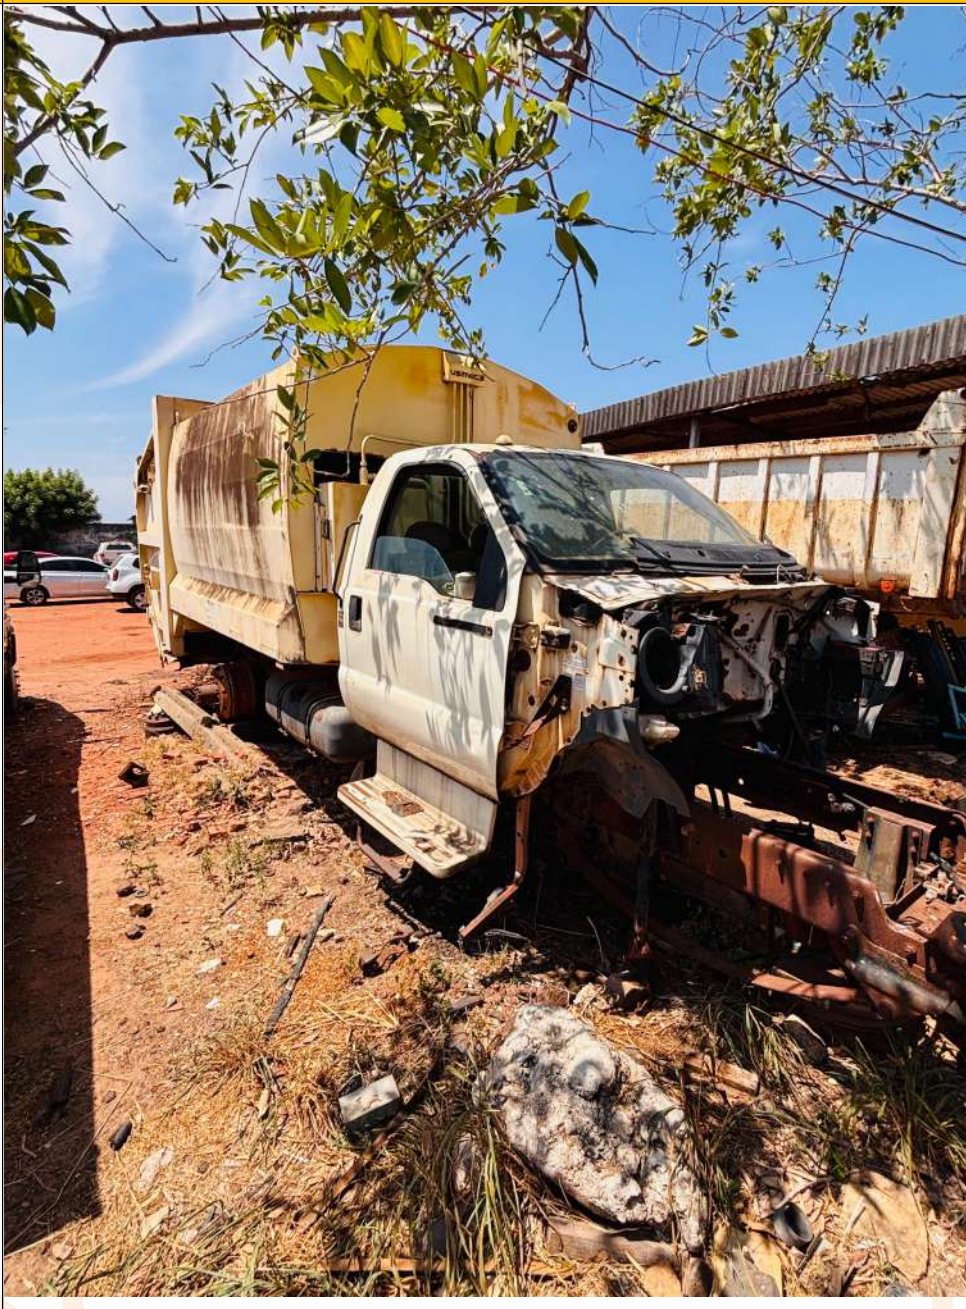
Foto	Descrição	Arquivo
Foto 09	Danos relevantes

A inspeção física constatou condições severamente degradadas, com ausência total de motor, câmbio danificado, direção em estado ruim, sistema de freios sem condições de funcionamento, suspensão danificada, bateria ausente, pneus deteriorados e interior em mau estado, além de equipamentos obrigatórios incompletos. O conjunto estrutural demonstra perda de integridade, evidenciando que o veículo se encontra inservível e completamente incompatível com qualquer tentativa de reparo técnico ou econômico.

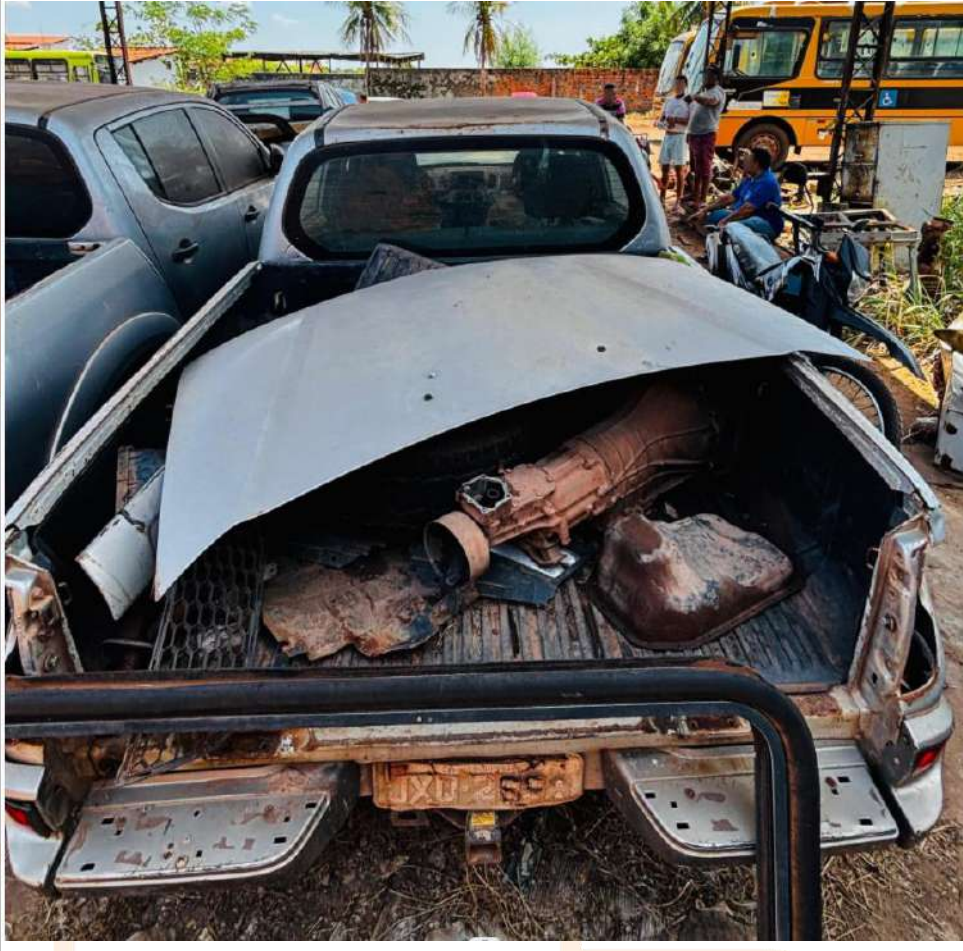
Foto	Descrição	Arquivo
Foto 02	Visão traseira

A photograph showing the rear view of a silver car with significant damage. The trunk is open, revealing a rusted engine block and other mechanical parts. The car is parked in an outdoor area, possibly a scrap yard or a repair shop, with other vehicles and people visible in the background.

O veículo foi classificado como **Sucata Irrecuperável**, apresentando condições **inservíveis, com ausência de motor, sistema estrutural comprometido, componentes essenciais danificados ou ausentes e impossibilidade técnica e econômica de recuperação**. Recomenda-se a avaliação no valor de **R\$ 2.415,78**, com base na Tabela FIPE, nos critérios técnicos de conservação e na fundamentação legal aplicável, incluindo a Lei nº 14.133/2021 e as orientações dos Tribunais de Contas.

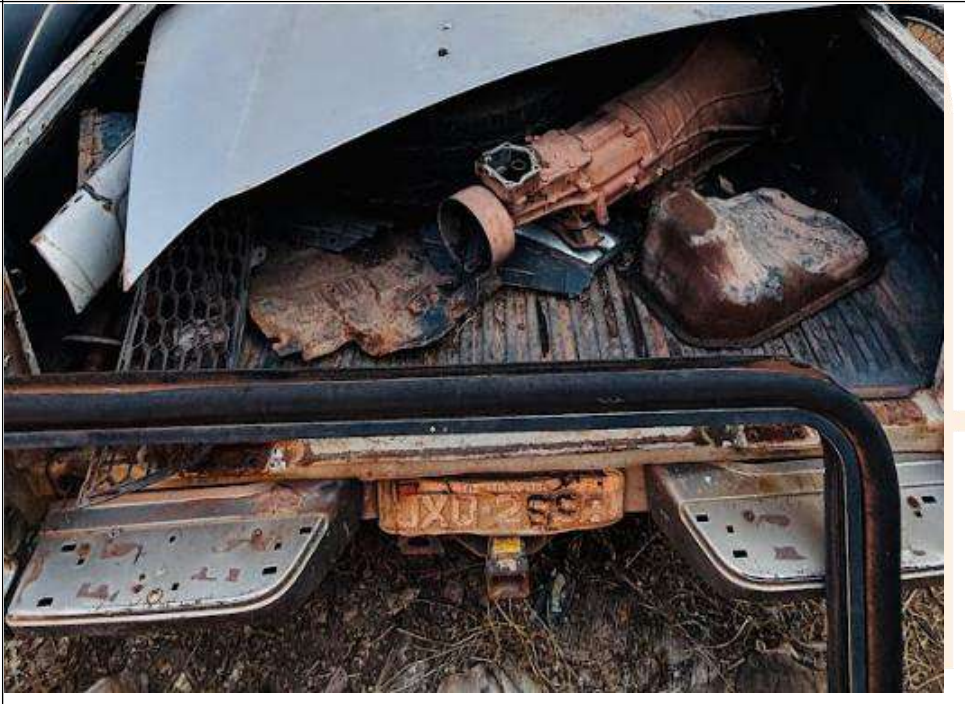
A close-up photograph of the truck's chassis and engine area. The engine block is visible, along with various pipes and mechanical components. The metal parts show significant rust and wear. The truck is parked on a dirt surface.

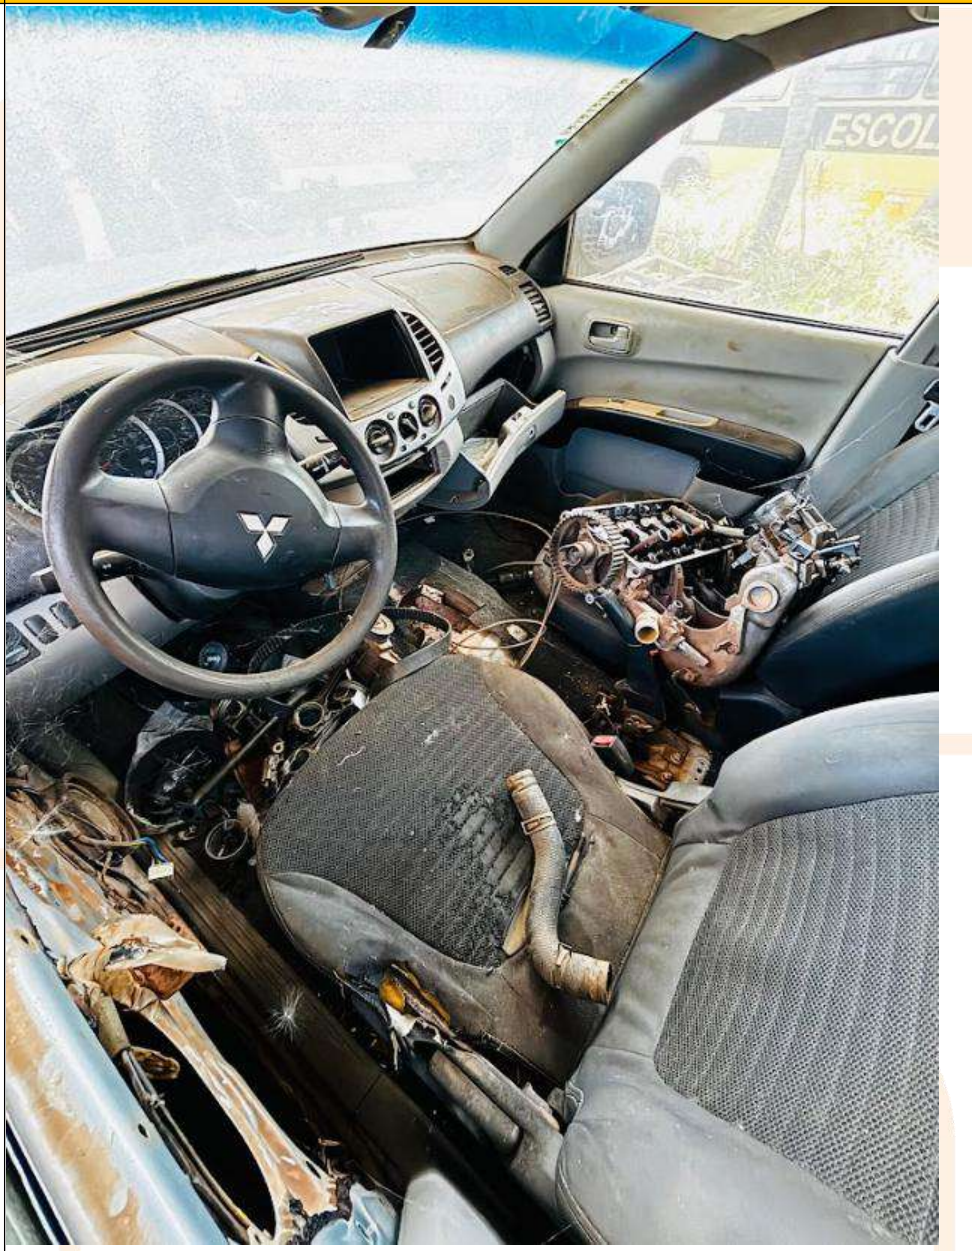
Foto	Descrição	Arquivo
Foto 08	Interior

A photograph showing the interior of a severely damaged vehicle. The steering wheel, dashboard, and front seats are visible, but the engine compartment and various mechanical parts are exposed, indicating significant structural damage. The car's body is rusted and mangled. The text 'ESCOLA' is visible on a sign through the windshield.

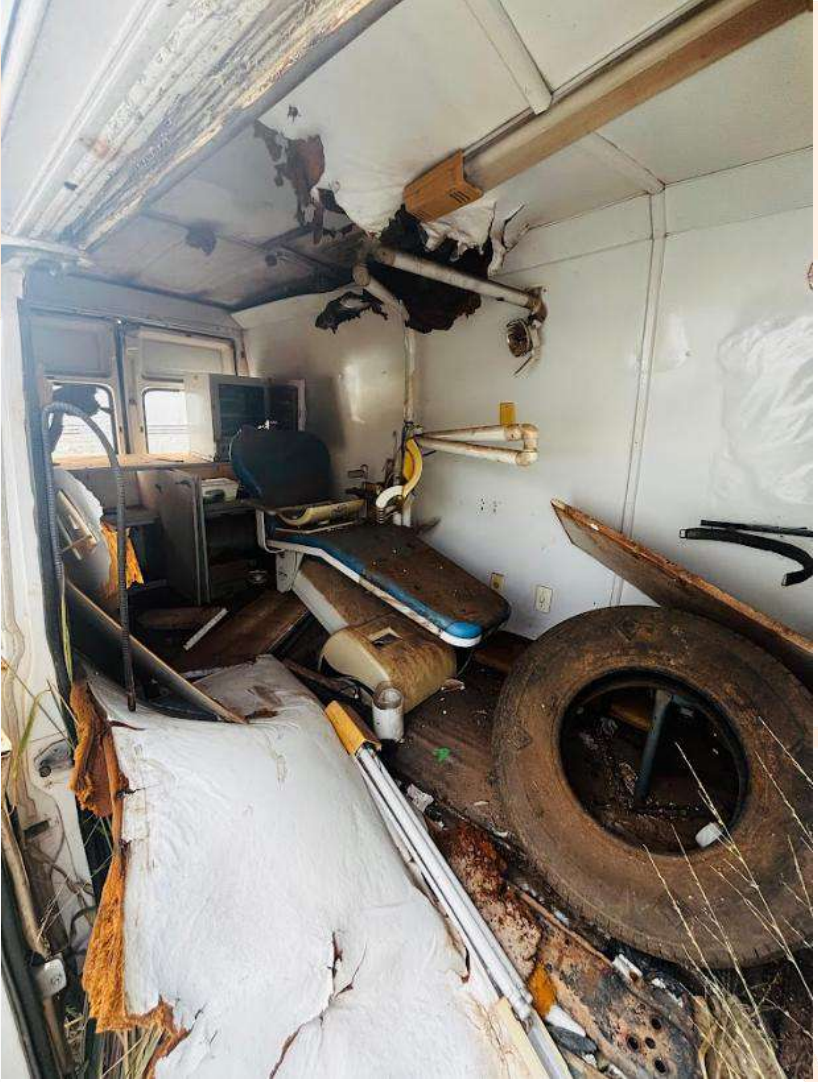
Foto	Descrição	Arquivo
Foto 09	Danos relevantes

O veículo identificado como IVECO Daily City 3813 Van, ano/modelo 2006/2006, originalmente utilizado como ambulância, apresenta **condição geral inservível**, com motor não funcional, câmbio danificado, direção quebrada, freios e suspensão em estado ruim, interior deteriorado, equipamentos obrigatórios incompletos e documentação irregular (CRLV ausente, placa danificada e chassi parcialmente legível). Classificado tecnicamente como **sucata aproveitável**, recomenda-se sua avaliação no valor de **R\$ 1.594,30**, correspondente a **5% da Tabela FIPE**, considerando o grau de deterioração, ausência de funcionalidade e critérios técnicos previstos nas normas de avaliação patrimonial e na Lei nº 14.133/2021.

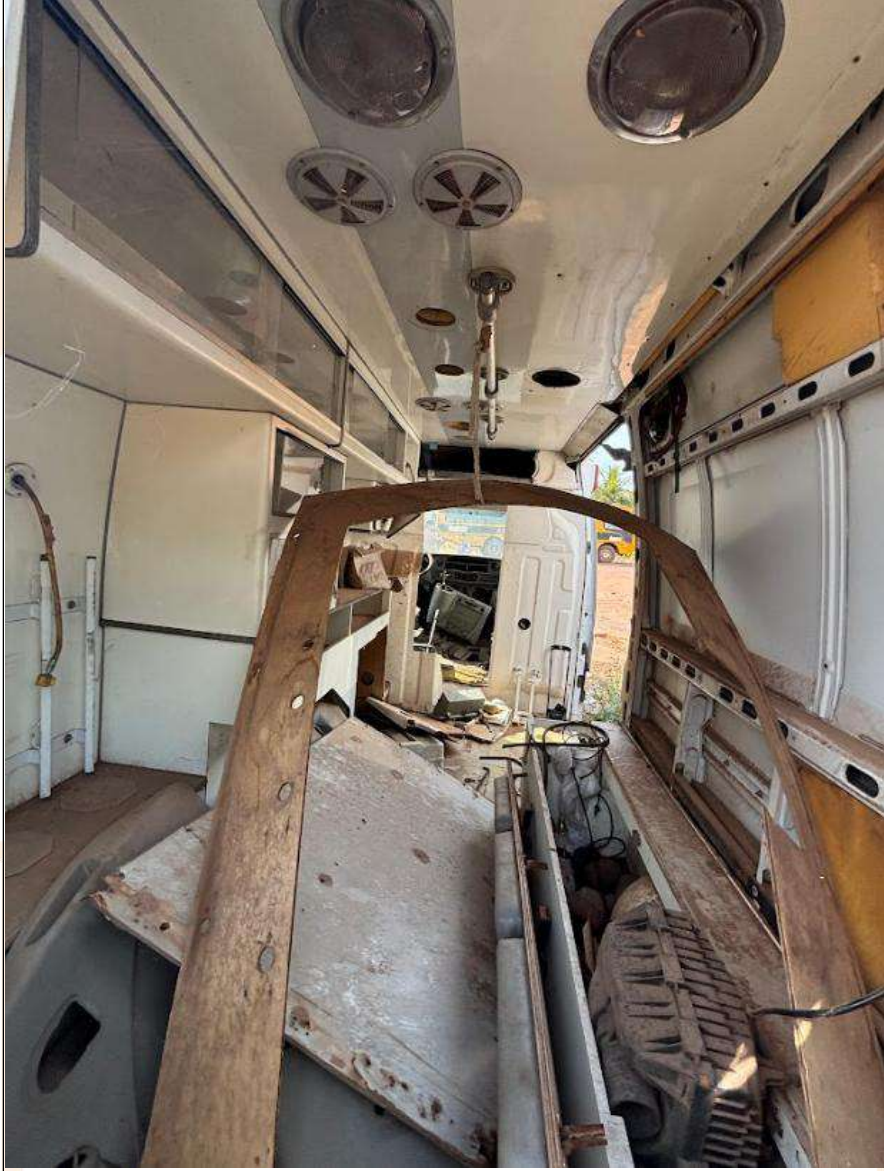
Foto	Descrição	Arquivo
Foto 08	Interior

O veículo Renault Master MB Rontan, ano/modelo 2009/2010, originalmente destinado ao transporte de pacientes, encontra-se em **estado totalmente inservível**, apresentando motor e câmbio não funcionais, direção quebrada, suspensão danificada, freios em condição ruim, ausência de bateria, pneus deteriorados (com pneus frontais ausentes), interior comprometido e falta de equipamentos obrigatórios. Ademais, a documentação apresenta irregularidades, incluindo CRLV ausente, placa danificada e chassi apenas parcialmente legível. Com base na análise técnica, o bem foi classificado como **sucata irrecuperável**, sendo recomendado o valor de **R\$ 1.941,60**, correspondente a **3% da Tabela FIPE**, conforme critérios legais e técnicos adotados para bens inservíveis.

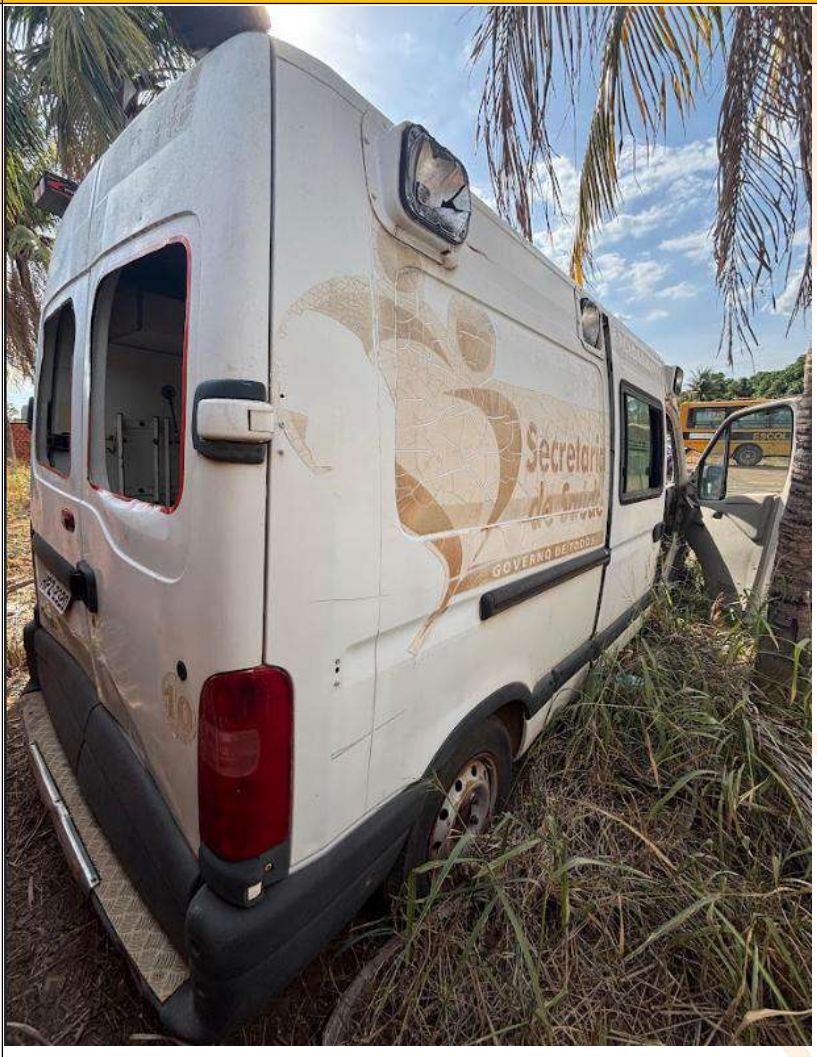
Foto	Descrição	Arquivo
Foto 02	Visão traseira

A ambulância Renault Master ALTECH, identificada como veículo nº 08 do inventário, encontra-se **totalmente inapta para retorno à operação pública**, uma vez que apresenta condições estruturais e mecânicas extremamente degradadas: motor inoperante, câmbio danificado, direção quebrada, freios e suspensão sem condições mínimas de uso, ausência de bateria, pneus deteriorados e pneus frontais completamente ausentes. O interior do veículo encontra-se em estado ruim e todos os equipamentos obrigatórios foram removidos. Somam-se a isso as irregularidades documentais, incluindo CRLV inexistente, placa danificada, ausência de Renavam localizado e chassi apenas parcialmente legível.

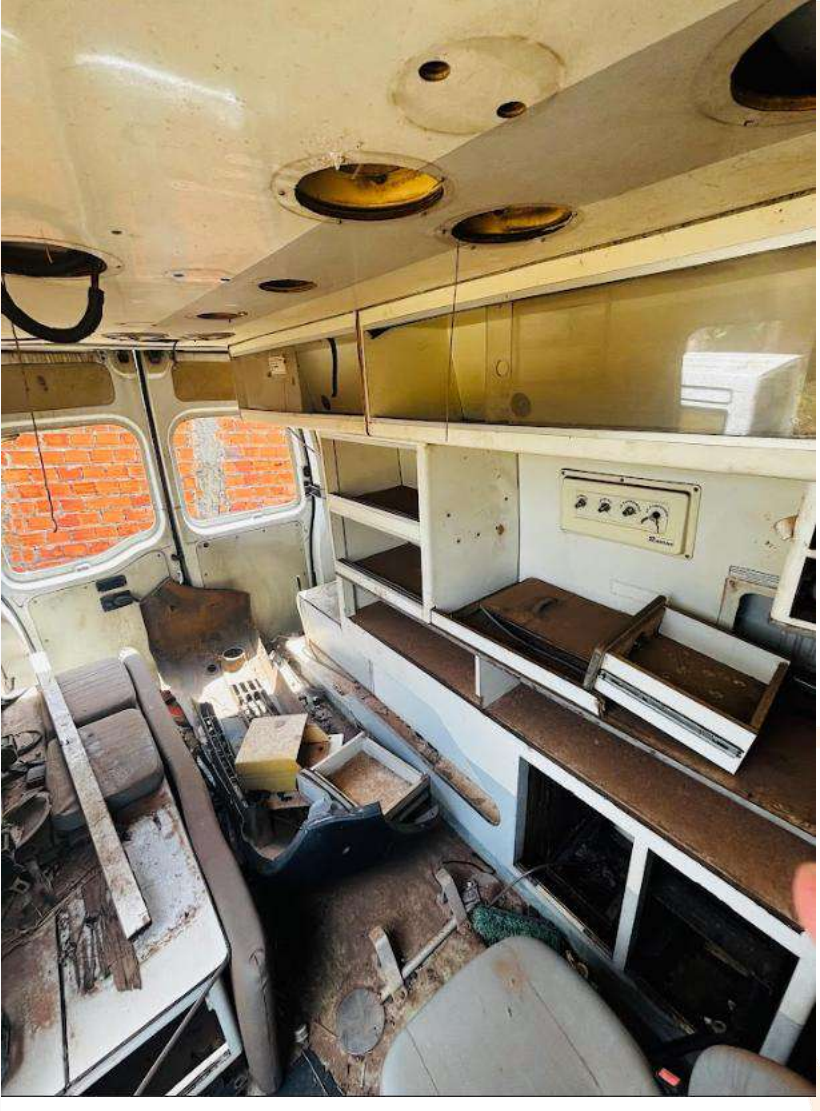
Foto	Descrição	Arquivo
Foto 08	Interior

O veículo Renault Master Ambulância Rontan, ano/modelo 2009/2010, originalmente destinado ao transporte de pacientes, encontra-se em **estado totalmente inservível**, apresentando ausência de motor, câmbio danificado, direção e suspensão em condições críticas, freios sem funcionalidade, pneus deteriorados e pneus dianteiros ausentes, interior comprometido e equipamentos obrigatórios incompletos. A estrutura geral apresenta desgaste severo, e a documentação está irregular, com CRLV ausente, Renavam não localizado e chassi apenas parcialmente legível. Diante do conjunto das avarias e da absoluta inviabilidade de recuperação, o veículo foi classificado como **sucata irrecuperável**, recomendando-se avaliação no valor de **R\$ 1.298,22**, correspondente a **2% da Tabela FIPE**, conforme critérios técnicos de depreciação e fundamentação legal aplicável.

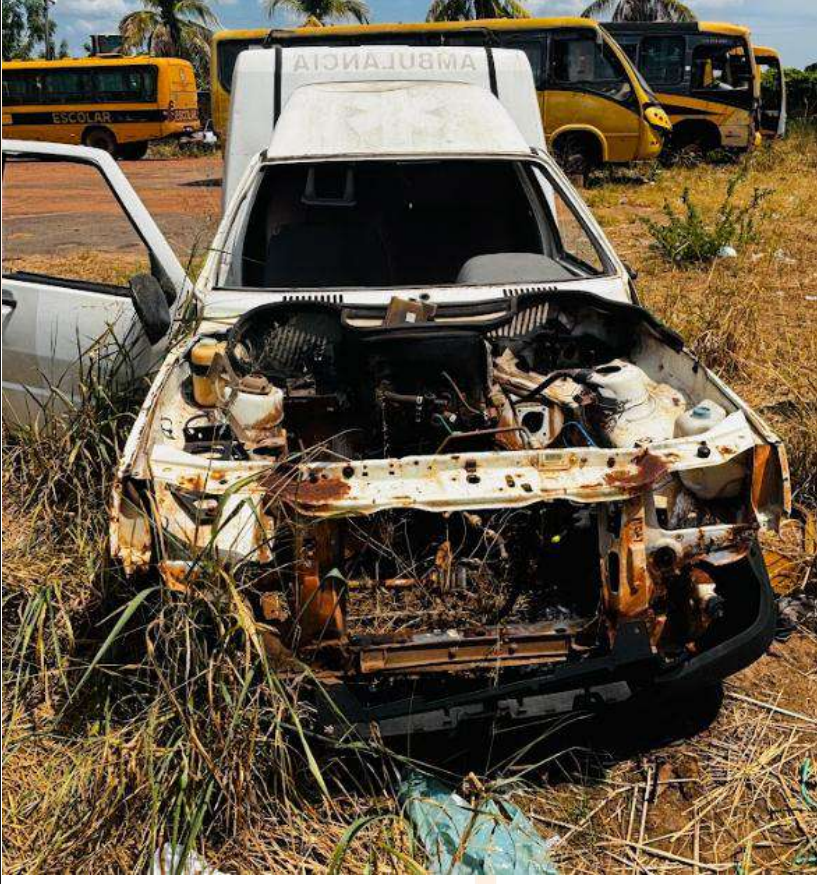
Foto	Descrição	Arquivo
Foto 07	Interior

O veículo apresenta estado extremamente degradado, com estrutura geral classificada como péssima, ausência completa do motor, direção ausente, câmbio danificado, freios inoperantes, suspensão danificada, ausência de bateria e pneus, além de interior em condição ruim e inservível para qualquer atividade pública. O chassi encontra-se parcialmente legível, mas não há CRLV disponível, o Renavam não foi localizado e a placa está danificada, impossibilitando regularização documental.

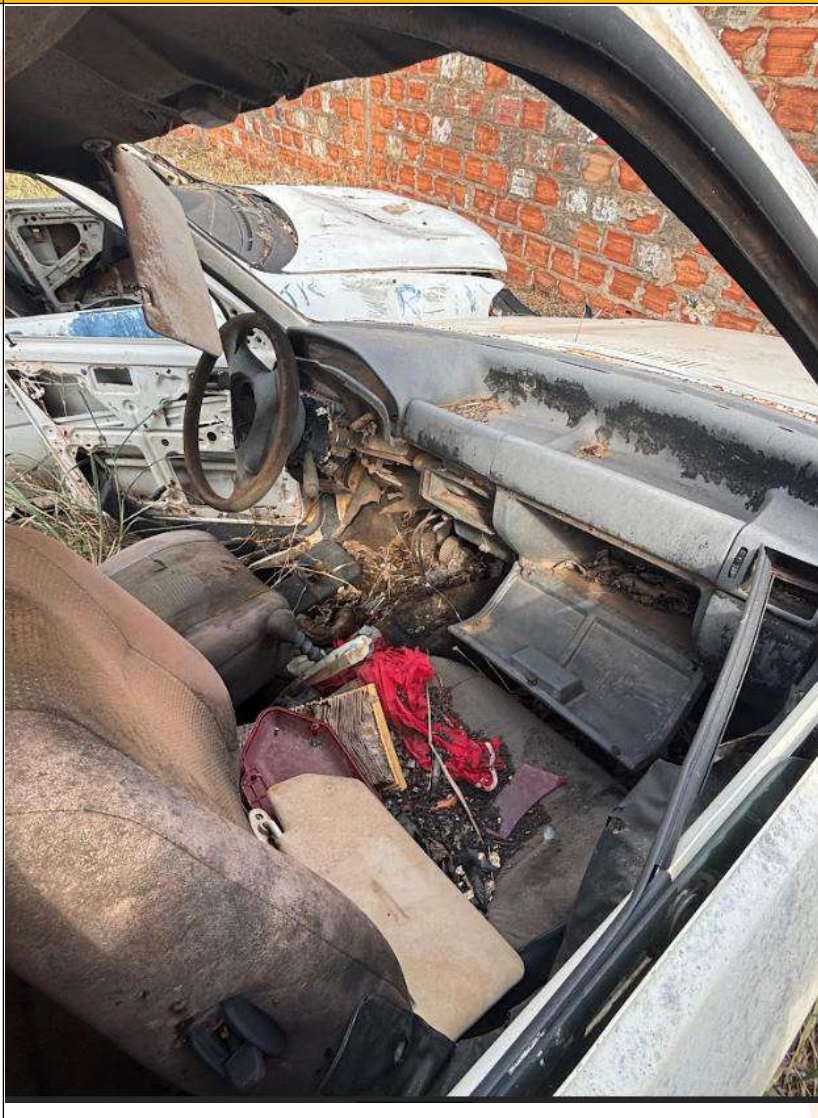
Foto	Descrição	Arquivo
Foto 08	Interior

O veículo apresenta estado extremamente degradado, com estrutura geral classificada como péssima, ausência ou inoperância do motor, câmbio danificado, direção quebrada, freios sem condições de funcionamento, suspensão danificada, ausência de bateria e pneus, além de interior com elevado desgaste e sem condições de uso.

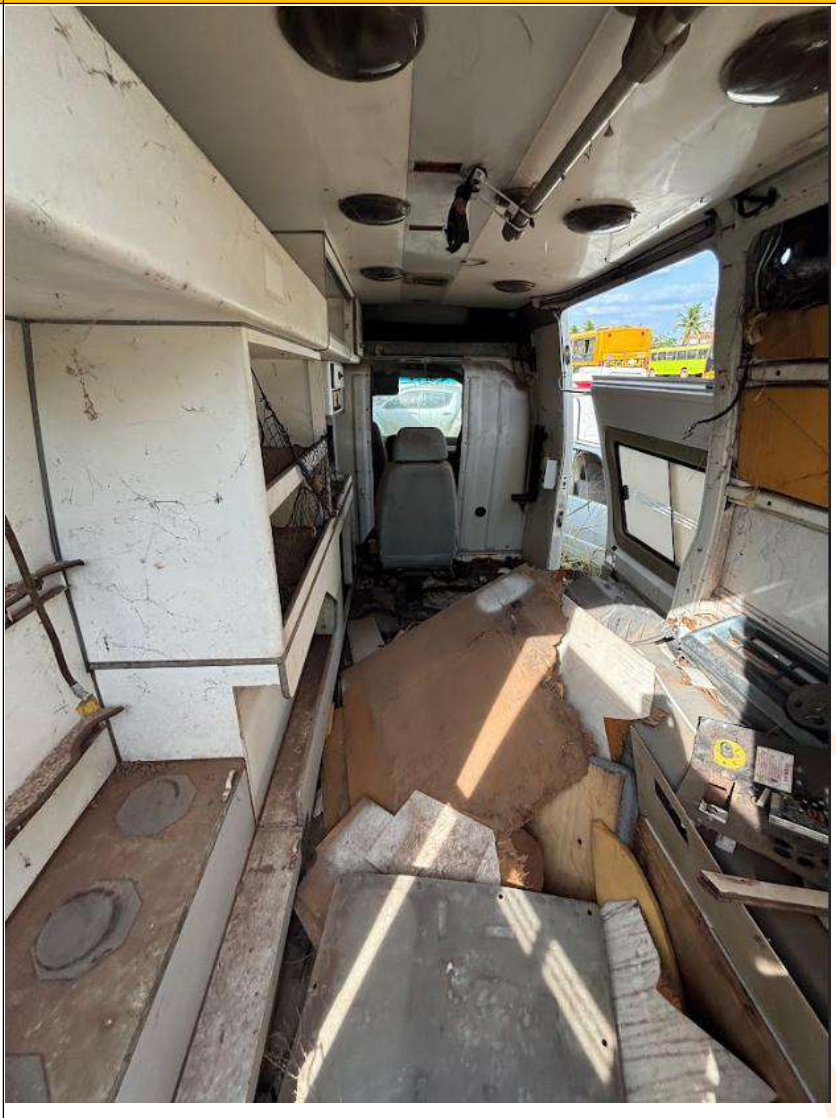
Foto	Descrição	Arquivo
Foto 08	Interior

A photograph showing the interior of a vehicle, likely a bus or truck, in a state of significant disrepair. The floor is covered with large pieces of brown cardboard and other debris. The white interior panels are cracked and peeling. The driver's seat is visible in the background, and the front window is partially broken. The overall scene suggests a major accident or severe damage to the vehicle's interior.

O veículo apresenta condição de sucata irrecuperável, sem potencial de reaproveitamento operacional e inviável para regularização administrativa. Considerando o grau de deterioração, a ausência de componentes essenciais e os critérios técnicos definidos para alienação de bens públicos, recomenda-se sua inclusão em leilão como sucata, com valor final de avaliação fixado em R\$ 1.412,24, equivalente a 2% da Tabela FIPE do modelo base.
