## ESTUDO TÉCNICO PRELIMINAR

Constitui objeto do presente estudo técnico a alienação de bens móveis inservíveis de propriedade do Município de Coelho Neto – MA.

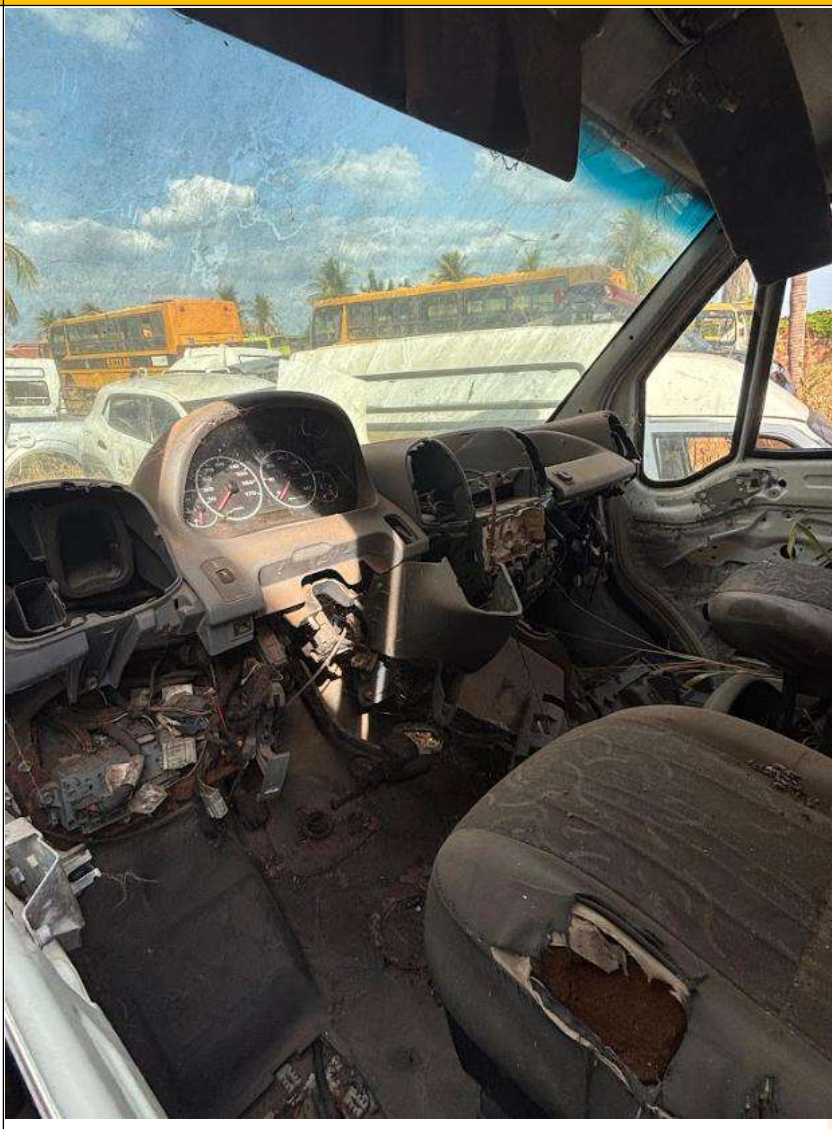
Foto	Descrição	Arquivo
Foto 09	Interior

A photograph showing the interior of a vehicle, likely a bus or truck, in a state of significant disrepair. The floor is covered with large pieces of brown cardboard and other debris. The white interior panels are cracked and peeling. The driver's seat is visible in the background, and the front window is partially broken. The overall scene suggests a major accident or severe damage to the vehicle's interior.

O veículo apresenta condição de sucata irrecuperável, sem potencial de reaproveitamento operacional e inviável para regularização administrativa. Considerando o grau de deterioração, a ausência de componentes essenciais e os critérios técnicos definidos para alienação de bens públicos, recomenda-se sua inclusão em leilão como sucata, com valor final de avaliação fixado em R\$ 1.412,24, equivalente a 2% da Tabela FIPE do modelo base.

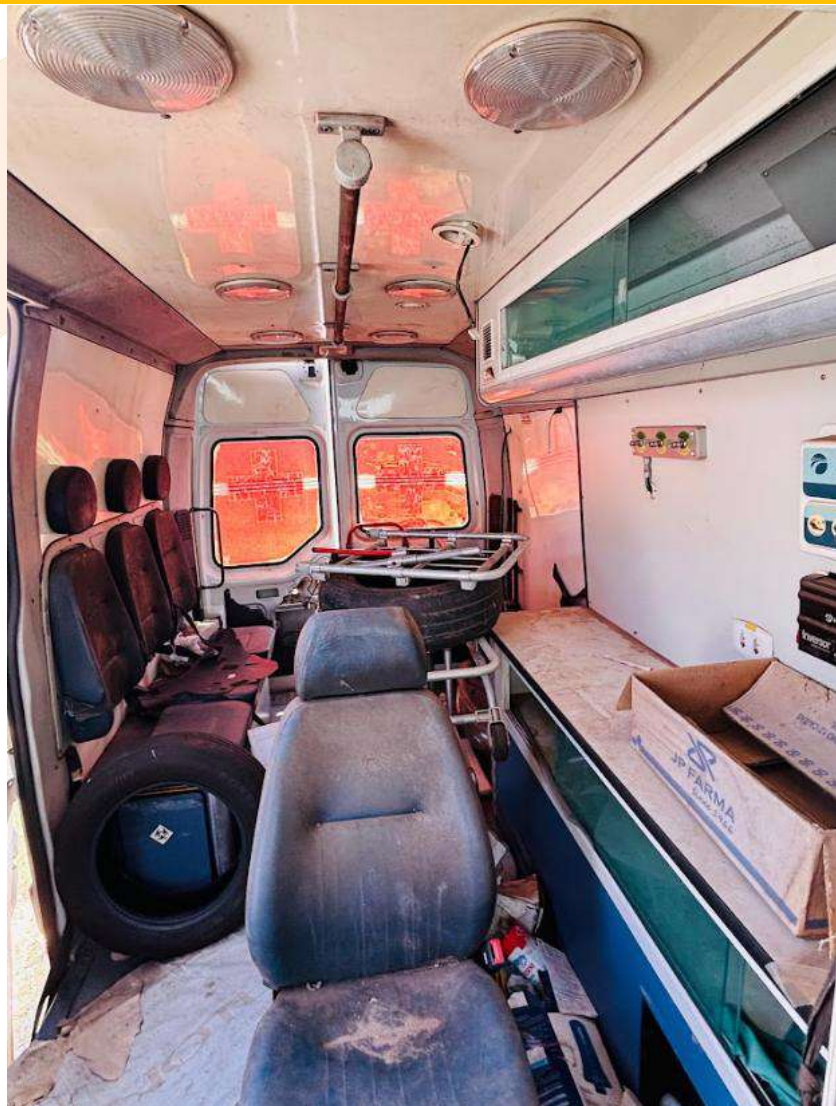
Foto 08 Interior

O veículo encontra-se em estado de sucata irrecuperável, sem condições de recuperação ou regularização. Diante da análise técnica, estrutural e documental, recomenda-se a alienação do bem como sucata em leilão público, fixando o valor de avaliação em **R\$ 6.361,00**, correspondente a 4% da Tabela FIPE do modelo base.

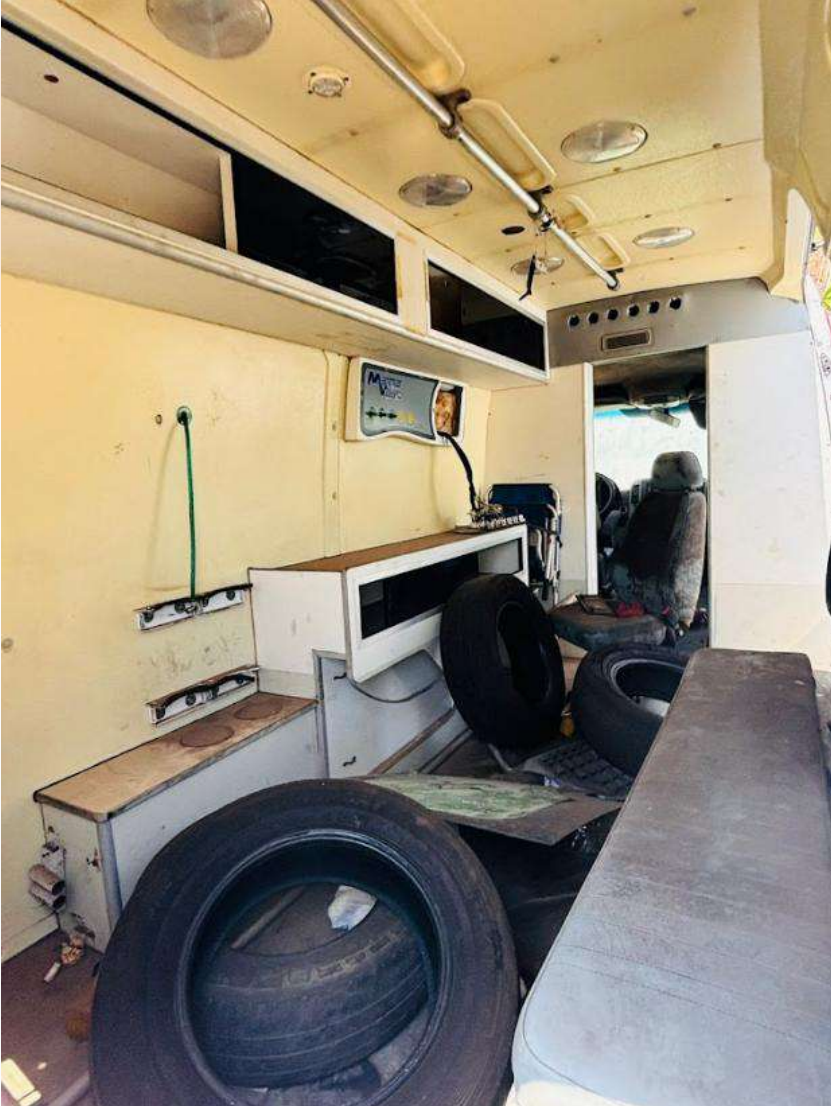
Foto	Descrição	Arquivo
Foto 08	Interior

O veículo encontra-se em condição de sucata aproveitável, sem possibilidade de recuperação operacional para uso público. Diante das condições estruturais, mecânicas e documentais verificadas, recomenda-se a sua alienação em leilão público na condição de sucata, estabelecendo-se o valor de avaliação em **R\$ 5.992,84**, correspondente a 4% do valor FIPE do modelo.

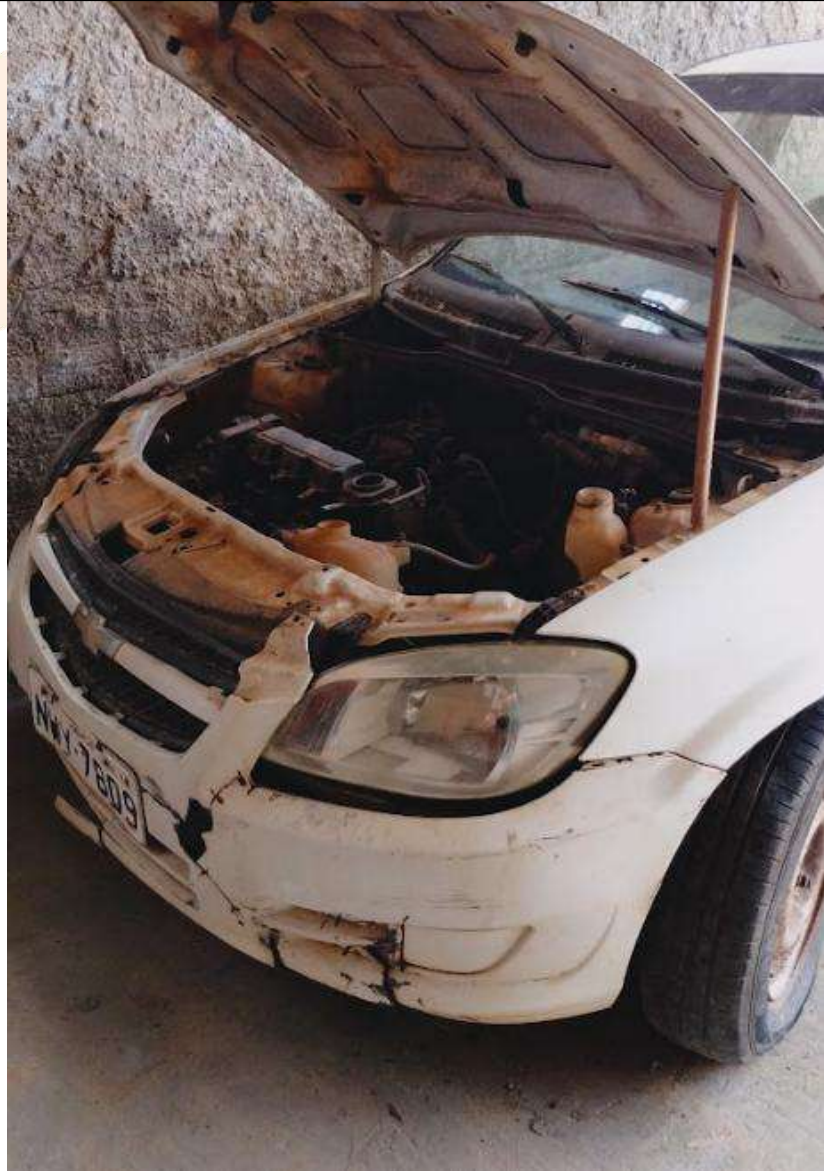
Foto 07 Motor

A inspeção física confirma deterioração significativa dos sistemas essenciais, com motor e câmbio sem funcionamento, bateria ausente, pneus em mau estado, direção, freios e suspensão comprometidos, além de interior degradado e equipamentos obrigatórios incompletos.
